美国明尼苏达I-35W钢桥倒塌事故分析(上)

文/郝苏

美国明尼苏达I-35W钢桥倒塌事故分析(下)

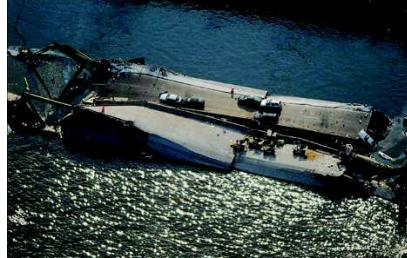
图2(b)事故发生后落入河中的主跨

(2) 根据对美陆军工程兵在桥南端长期设置的录像机自动录像和桥梁残件的分析，确认U10节点板最先断裂，导致了大桥的倒塌。

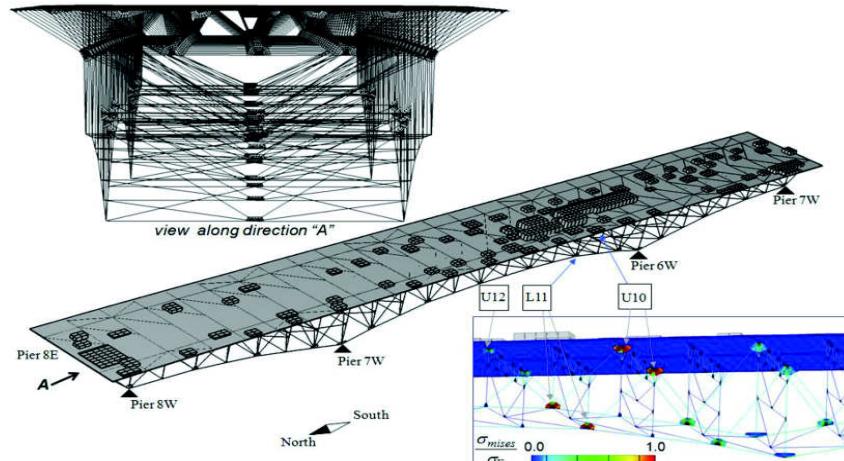
图5 三维有限元模型^[5]: 桥面上的块状单元代表倒塌时的荷载,包括车辆、堆积的建材。重量与实际一致。左下角是U10节点板附近的结果。

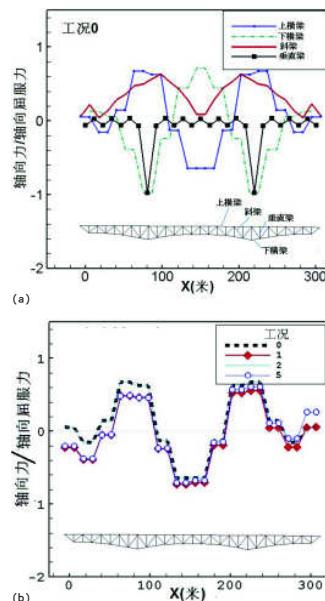
图1 (a) 正常工况下桁架内轴向内力分布
(b) 四种准正常工况: 上弦杆内轴向内力分布

图1(a)是计算在正常工况下, 桁架面内各杆件轴向力分布。其中蓝色点实线和浅绿色点虚线, 分别代表上下弦杆的轴向力, 前者在桥墩支撑点上方达到最大拉力, 主跨中点达到最大轴向压力。下弦杆内力则恰恰相反。红实线是斜杆的轴向力的绝对值; 黑方块实线代表竖杆中轴向力。较之传统的分析, 例如, “力法”, 此图显示竖杆中也有内力, 其在桥墩支撑点上方达到最大值。另外值得注意的是, 斜杆中的轴向力在上下弦杆轴向力变号点附近达到最大值。

图1(b)是上弦杆轴向内力分布在四种不同条件下的比较: (工况0)水平桥面, 支座7为滚动支撑; (工况1)水平桥面, 支座7为固定支撑; (工况2)如原设计, 桥面纵向倾斜度左右; (工况5)如原设计, 但主桥两端纵向位移受到约束。此图显示这些工况并未造成显著的附加内力, 因此, 排除了它们可能是桥梁倒塌诱因的疑问。

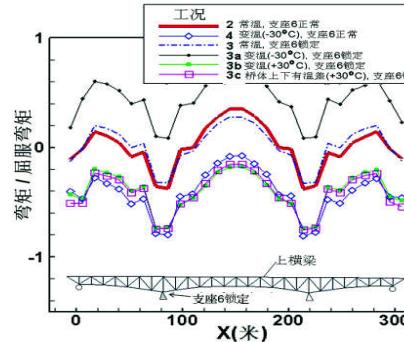
与图1相对应, 图2是上弦杆内弯矩分布在四种不同条件下的比较: (工况2)如原设计, 常温(工况4)如原设计, 温度从常温起浮动正负30摄氏度; (工况3)如原设计, 常温, 但滚动支座6锁定(变为固定支撑); (工况5)如原设计, 但温度从常温起, 浮动正负30摄氏度同时滚动支座6锁定, 上下弦杆温度一致或其间有30摄氏度温差。此图显示, 温差和支座状态会对钢结构内力分布, 特别是弯矩分布, 有非常显著的影响。而对节点板来说, 在所接桁架传递的弯矩下易产生翘曲失稳, 这一因素尚未被当时的设计和评定规范纳入考虑范围。

图2 变温及支座6锁定时上弦杆内弯矩分布

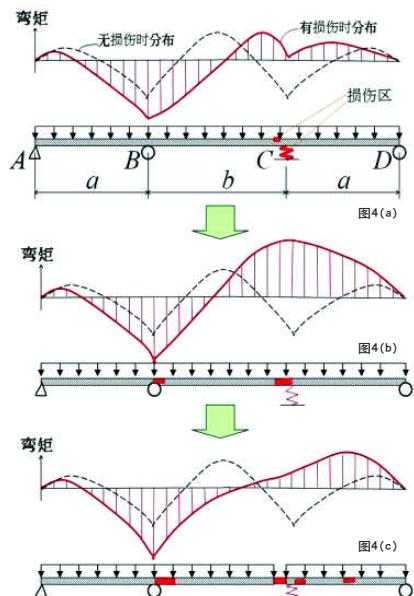
是在较低的“冗余度”(REDUNDANCY)下取得的。这是因为, 当任一边跨或支点出现损伤后, 主跨的弯矩分布会立即转变为类似于图3(a)简支梁的状况。换句话说, 此时虽然主跨和另一边跨依然完好无损, 但内力会突然增高至80%左右, 如图4所示。这正是实际上I-35W主桥三跨梁呈“多米诺骨牌”倒塌的原因。

图4 图3(c)均布面载三跨1:2:1比例桥体出现损伤后弯矩分布变化

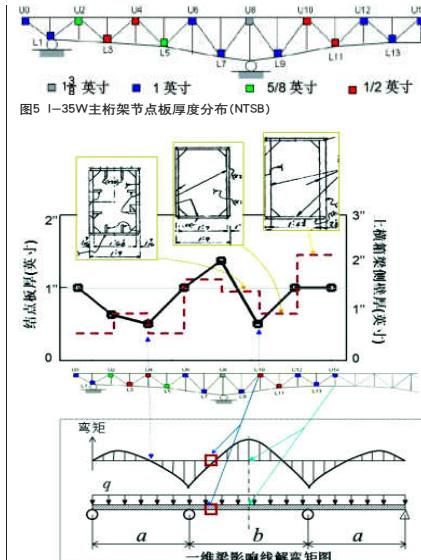
这些努力的结果导致发现了更多的“板厚不足”的部件。结果综述于图6。其中上部曲线图里空心方块的实线,代表(主跨和边跨)主桁架上弦杆节点板厚度沿主桥纵向长度上的分布;虚线代表相应的上弦杆侧壁厚分布。这两条曲线的走向基本一致。当节点板的厚度从U8的 $\frac{3}{8}$ 英寸转变到U10的半英寸(或边跨U4的半英寸)时,箱型杆件侧壁厚也从U6-U8的 $\frac{5}{8}$ 英寸转变到U10-U1的5/8英寸(或边跨上弦杆U4-U6的3/8英寸)。I-35W下弦杆侧壁厚和节点板厚度也呈现同样的规律。因此,如果说节点板U10和U4属于“壁厚不足”的设计,则上弦箱形构件U10-U12和U4-U6,以及对应的下弦杆,也是如此。

图6下部是图3(c)所示的1:2:1比例三跨梁一维影响线解弯矩图。令人惊奇的是,与图6上方的节点板和上弦杆侧壁厚度曲线相比较,此弯矩分布也呈现出一样的趋势:在弯矩从正值转变为负值之处,正是“板厚不足”的弦杆和节点板出现的地方。这三个不同性质曲线所表现的一致性,说明I-35W主桁架板厚不足的节点板并非偶然。其实际上只是以一维梁影响线解弯矩图为依据的设计所导出的必然结果。

图6 I-35W节点板厚度不足的原因分析:(上)上弦杆节点板厚度和上弦杆侧壁厚沿主桥纵向长度上的分布。(下)1:2:1比例三跨一维影响线解弯矩图。这三个不同性质曲线所表现的一致性,说明板厚不足的节点板是以一维影响线解的弯矩图为依据的设计的必然结果^[2]。
