美国明尼苏达 I-35W 钢桥倒塌事故分析 (下)

文/郝苏

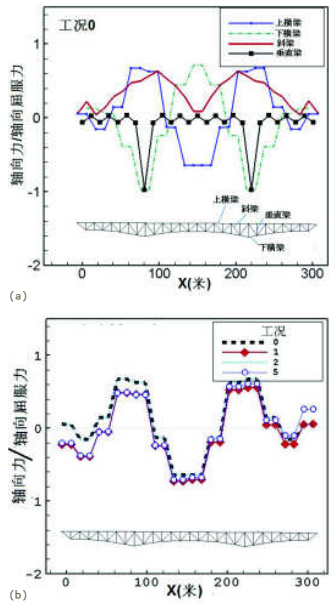
图1 (a) 正常工况下桁架内轴向内力分布
(b) 四种准正常工况, 上弦杆内轴向内力分布

图1(a)是计算在正常工况下, 桁架面内各杆件轴向力分布。其中蓝色点实线和浅绿色虚线, 分别代表上下弦杆的轴向力, 前者在桥墩支撑点上方达到最大拉力, 主跨中点达到最大轴向压力。下弦杆内力则恰恰相反。红实线是斜杆中的轴向力的绝对值; 黑方块实线代表竖杆中轴向力。较之传统的分析, 例如, “力法”, 此图显示竖杆中也有内力, 其在桥墩支撑点上方达到最大值。另外值得注意的是, 斜杆中的轴向力在上下弦杆轴向力变号点附近达到最大值。

图1(b)是上弦杆轴向内力分布在四种不同条件下的比较: (工况0)水平桥面, 支座7为滚动支撑; (工况1)水平桥面, 支座7为固定支撑; (工况2)如原设计, 桥面纵向倾斜1度左右; (工况5)如原设计, 但主桥两端纵向位移受到约束。此图显示某些工况并未造成显著的附加内力, 因此, 排除了它们可能是桥梁倒塌诱因的疑问。

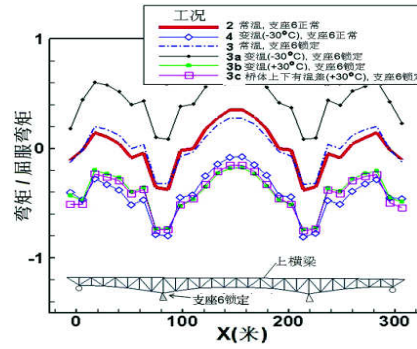
与图1相对应, 图2是上弦杆内弯矩分布在四种不同条件下的比较: (工况2)如原设计, 常温(工况4)如原设计, 温度从常温起浮动正负30摄氏度; (工况3)如原设计, 常温, 但滚动支座6锁定(变为固定支撑); (工况5)如原设计, 但温度从常温起, 浮动正负30摄氏度同时滚动支座6锁定, 上下弦杆温度一致或其间有30摄氏度温差。此图显示, 温差和支座状态会对钢结构内力分布, 特别是弯矩分布, 有非常显著的影响。而对节点板来说, 在所接桁架传递的弯矩下易产生翘曲失稳, 这一因素尚未被当时的设计和评定规范纳入考虑范围。

图2 变温及支座6锁定时上弦杆内弯矩分布

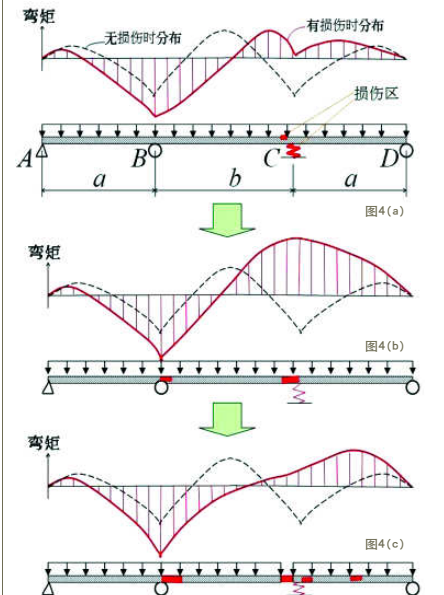
是在较低的“冗余度”(REDUNDANCY)下取得的, 这是因为, 当任一边跨或支点出现损伤后, 主跨的弯矩分布会立即转变为类似于图3(a)简支梁的状况。换句话说, 此时虽然主跨和另一边跨依然完好无损, 但内力会突然增高至80%左右, 如图4所示。这正是实际上I-35W主桥三跨梁呈“多米诺骨牌”倒塌的原因。

图4 图3(c)均布荷载三跨1:2:1比例桥体出现损伤后弯矩分布变化

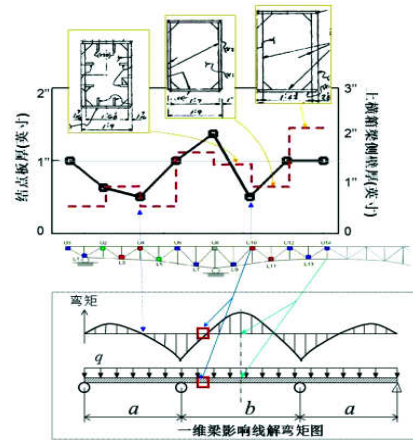
这些努力的结果导致发现了更多的“板厚不足”的部件。结果综述于图6。其中上部曲线图里空心方块的实线,代表(主跨和边跨)主桁架上弦杆节点板厚度沿主桥纵向长度上的分布,虚线代表相应的上弦杆侧壁厚分布。这两条曲线的趋向基本一致。当节点板的厚度从U8的 $1\frac{1}{2}$ 英寸转变为U10的半英寸(或边跨U4的半英寸)时,箱型杆件侧壁厚也从U6-U8的 $1\frac{1}{2}$ 英寸转变为U10-U11的 $5/8$ 英寸(或边跨上弦杆U4-U6的 $3/8$ 英寸)。I-35W下弦杆侧壁厚和节点板厚度也呈现同样的规律。因此,如果说节点板U10和U4属于“壁厚不足”的设计,则上弦箱形构件U10-U12和U4-U6,以及对应的下弦杆,也是如此。

图6下部是图3(c)所示的1:2:1比例三跨梁一维影响线解弯矩图。令人惊奇的是,与图6上方的节点板和上弦杆侧壁厚曲线相比较,此弯矩分布也呈现出一样的趋势:在弯矩从正值转变为负值之处,正是“板厚不足”的弦杆和节点板出现的地方。这三个不同性质曲线所表现的一致性,说明I-35W主桁架板厚不足的节点板并非偶然。实际上只是以一维梁影响线解弯矩图为依据的设计所导出的必然结果。

图6 I-35W节点板厚度不足的原因分析:(上)上弦杆节点板厚度和上弦杆侧壁厚沿主桥纵向长度上的分布;(下)1:2:1比例三跨一维影响线解弯矩图。这三个不同性质曲线所表现的一致性,说明板厚不足的节点板是以一维影响线解的弯矩图为依据的设计的必然结果^[2]。

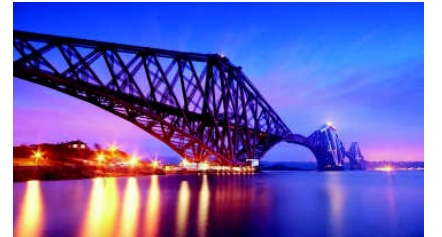
直到上世纪末叶,精确的计算机计算并不很普及,影响线分析仍是桥梁设计的主要手段。但我们仍可见许多优良的设计,完美地处理了二维和三维的结构影响。英国爱丁堡附近的Fort Forth钢桁架桥是其一例。该桥完成于19世纪末期,见图9。从今天的观点来看,其设计的某些局部,受1879年英国Tay桥倒塌的影响,可能过于保守。但考虑到120年前的技术水平和其在今日交通条件下的运行状态,其总体

图9 英国爱丁堡Forth大桥,1890年3月4日开始通车
