# 地下室上浮引起的结构破坏及加固方法研究

**摘要:** 湖北某广场地下室上浮引起一罕见工程质量事故——地下室底板最大上浮量 280 mm, 地下室结构的柱、梁、底板与顶板均严重开裂。通过检测及有限元模拟分析指出地下室覆土没有完成、地下水上升导致地下室抗浮不足是引起该工程事故的主要原因。根据不同的破坏程度研究采用相应的加固处理方法, 实施效果良好。它为处理类似抗浮不足引起的工程事故提供了较好的解决办法与全新的处理思路, 具有较大的工程应用价值。

## Research on Basement Structural Damage and Strengthening Methods Caused by the Basement Floating

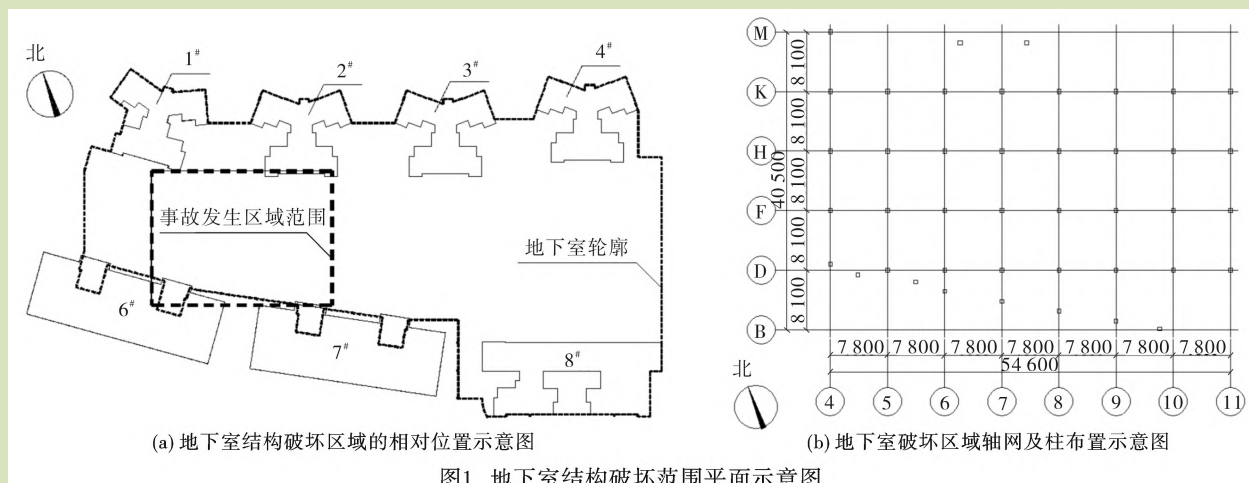
该项目于2018年设计,在④-⑪×⑥-⑭轴范围内发生单层地下室结构上浮事故,如图1所示。该区域上部无结构,基础采用单柱单桩基础。地下室底板底标高为513.950 m,板厚300 mm,坐落在杂填土层。因建筑场地室外地面有高差,设计抗浮水位标高根据相关要求,综合分段选取为④~⑨轴为517.000 m,⑨~⑪轴为516.200 m。

图1 地下室结构破坏范围平面示意图

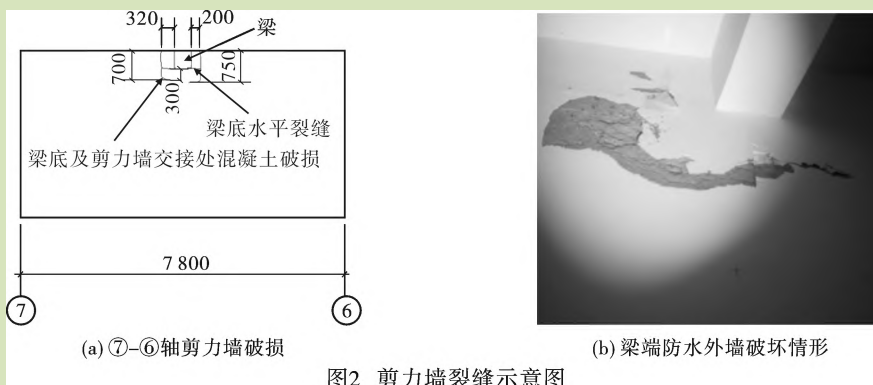
出现地下室结构整体上浮事故后,对地下室底板进行开孔放水泄压,最终地下室整体已缓慢下降至安全稳定高度。检测结果表明,部分剪力墙上存在破损,如图2所示。柱角混凝土破损现象较为普遍,如图3所示,结构裂缝大多发生在柱顶以及与柱交接的梁底附近,部分在柱脚,柱中间段基本完好。

图2 剪力墙裂缝示意图

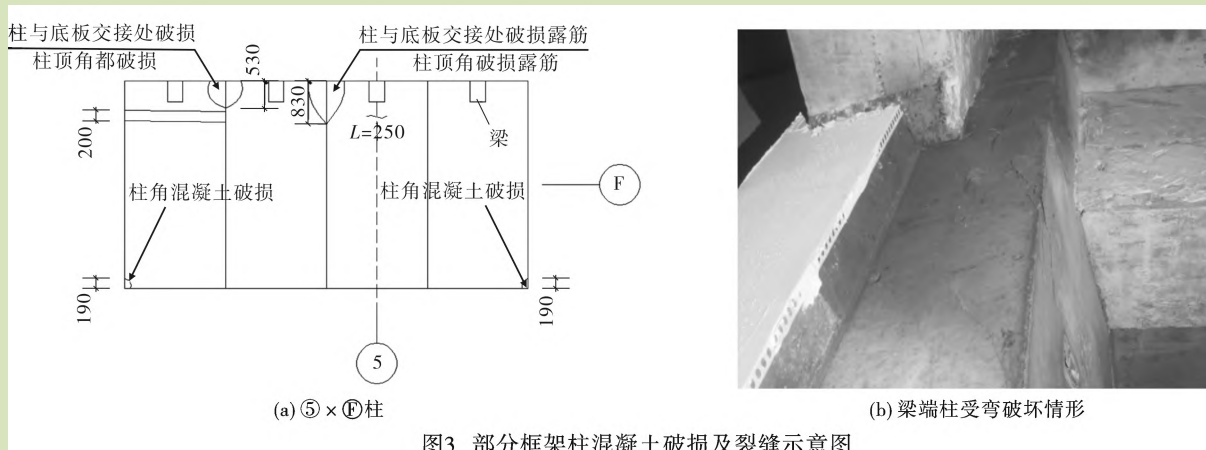
图3 部分框架柱混凝土破损及裂缝示意图

3)采用后注工结构胶粘钢加固法修复破坏较严重的构件。对于破坏较严重的结构构件,拟采取大幅提高承载力的包钢加固修复方法。包钢加固也称后注工法结构胶粘钢加固,是通过在原构件外围采用粘贴的方式增加型钢和钢板,使原构件与之共同工作,从而大幅提高原构件的承载力。项目中在原有梁柱结构表层粘贴8mm厚Q35B钢板,并用对拉螺栓进一步锚固,按图9采用包钢法对框架柱和梁进行修复加固。其施工工艺为:基层处理→安装钢板→封边试压→灌注密实→固化养护。

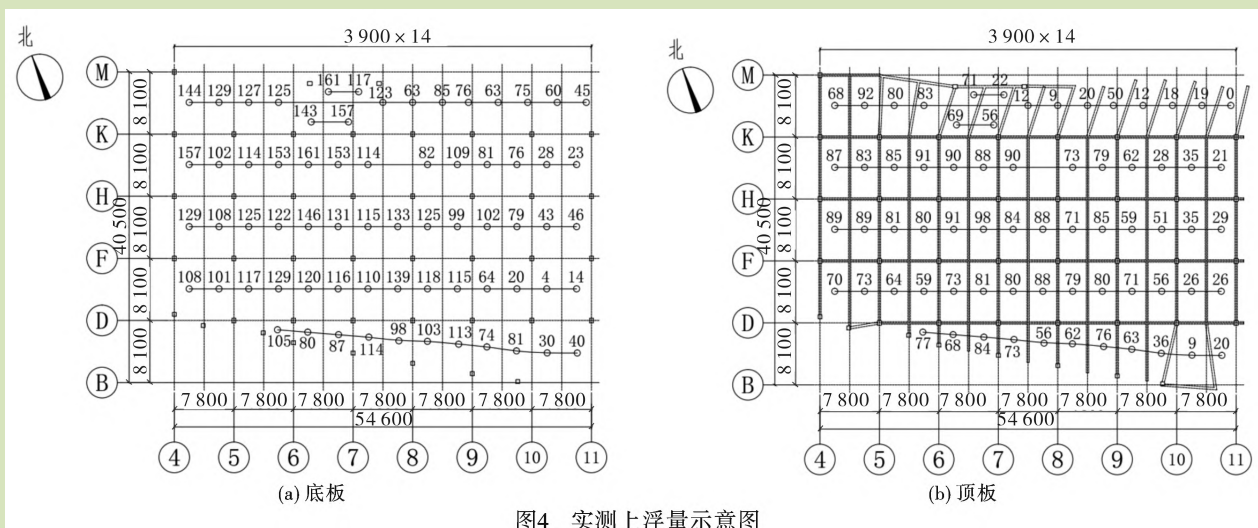
地下室底板和顶板均存在明显的上浮,如图4所示,底板最大上浮量为161 mm(降水稳定时的上浮量比最高水位的上浮量280 mm下降119 mm),顶板最大上浮量为98 mm(降水稳定时的上浮量比最高水位的上浮量300 mm下降202 mm)。此时发现顶板上尚未覆土,出现大量水渍,并存在多处裂缝。

图4 实测上浮量示意图

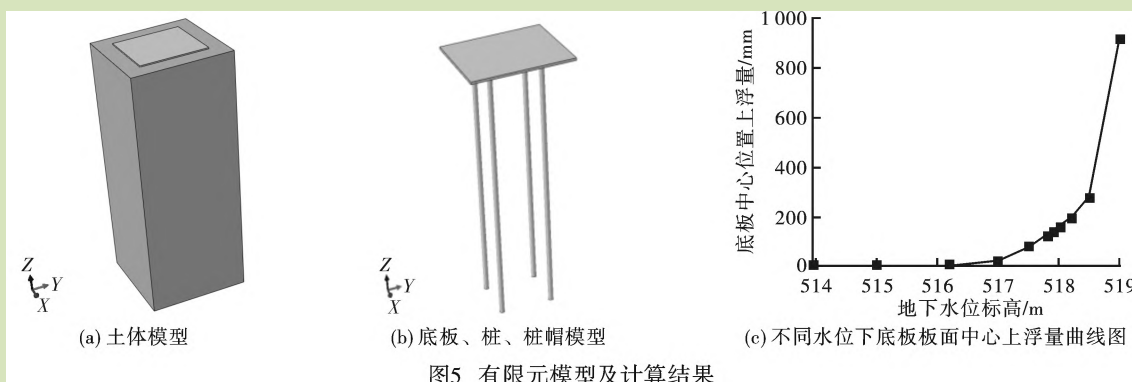
图5 有限元模型及计算结果

经过有限元分析,不同水位下底板板面中心上浮量如图 5(c)所示。由图 5(c)可知,地下水位越高,则底板板面中心位置处的上浮量越大。地下水位标高在 516.200 m 及以下时,上浮量非常小。即使地下水位达到抗浮设计水位(516.200 m)时,也只上浮了 4.6 mm,这说明结构抗浮效果良好。但是地下水位超过抗浮设计水位时,底板板面中心位置的上浮量随地下水位上升而迅速增加,这说明结构已经开始上浮。

模拟地下水位标高为 518.500 m 情形时, 该位置处上浮量的模拟结果为 280.0 mm。该地下水位标高与地下室底板板底高差为 4.55 m, 结合事故发生时上游河道积水面与地下室底板板底的水位有超过 4 m 高的水头差, 且底板部分区域在泄压前隆起高度不低于 280.0 mm 的实情, 这进一步证明事故发生时地下结构上浮的原因是地下水浮力。

通过对⑥-⑦×⑩-⑪轴区域进行标高检测发现, 底板板面中心位置的上浮量为 140.0 mm 左右。对比模拟计算, 地下水位标高为 517.900 m 时该位置处的上浮量为 143.7 mm。由此推断, 此时已通过开孔泄压等措施使得地下水位下降至 517.900 m 处。

除此之外, 从模拟结果来看, 地下水位达到 519.000 m 时, 底板板面中心的上浮量达到 914.7 mm。这说明发生该事故时, 开孔泄压等措施有效地避免了损失的进一步扩大。

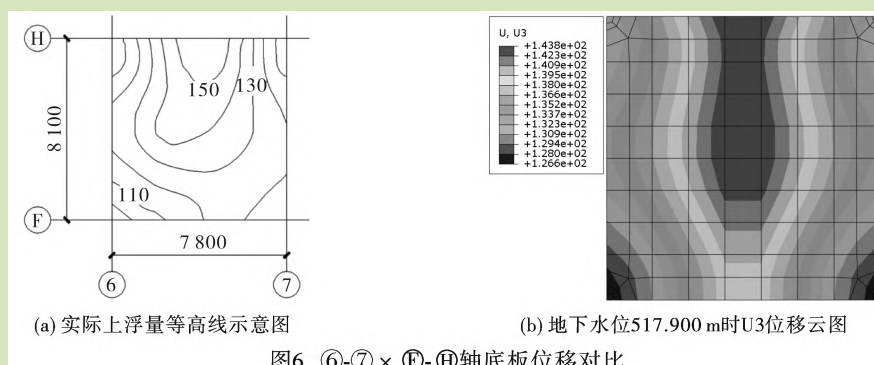
2) 地下水位对底板板面不同位置上浮量的影响 依据底板板面上浮的检测数据绘制出⑥-⑦×⑩-⑪轴区域等高线示意图, 如图 6(a)所示。总体来说, 底板板面中心处上浮量最大, 框架柱所在的 4 个角落位置上浮最小, 这是由于水浮力遍布底板板底, 但是起到抗浮作用的灌注桩与柱子只分布在四周。地下水位为 517.900 m 时的模拟结果也与实际相同, 见图 6(b)。

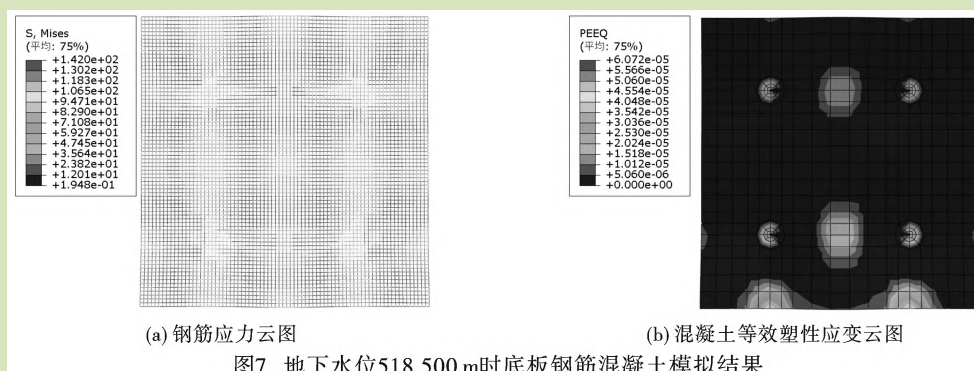
3) 地下水浮力对底板钢筋混凝土的影响 对地下水位标高为 518.500 m 时的底板钢筋与混凝土进行模拟分析, 如图 7 所示。在地下水浮力的作用下, 底板钢筋仍然受力良好, 应力最大处仍仅 142 MPa, 远未达到屈服强度 400 MPa。混凝土底板的最大等效塑性应变(PEEQ)仅为 0.000 06, 出现在柱底位置, 混凝土的塑性损伤非常小。这与事故区域柱底发生破坏较少且底板裂缝很少的情况十分吻合。
