陆河县人民医院使用DSA 项目竣工 环境保护验收监测报告表

广州乐邦环境科技有限公司 (盖章)

2024 年 1 月

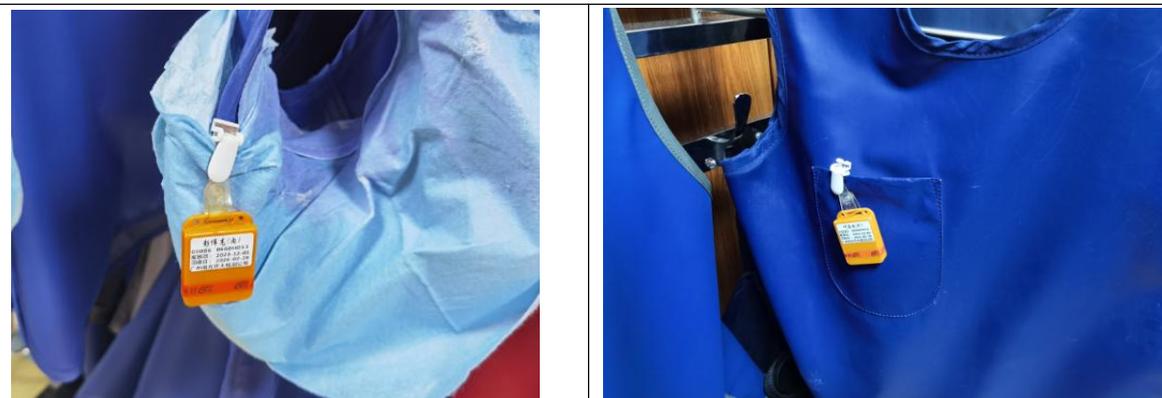
图 2-6 个人剂量计

①本项目的辐射工作人员均佩戴双个人剂量计上岗，用于监测辐射剂量，佩戴的个人剂量计将每季度送有资质单位进行检测。

③根据医院提供的近期连续 4 季度个人剂量检测报告，对所有介入辐射工作人员个人有效剂量检测数据进行统计，数据显示介入辐射工作人员最大的年累积个人剂量为 1.14mSv。

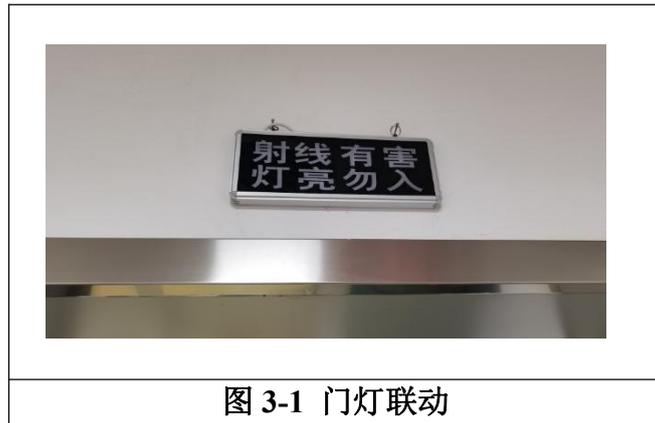
图 3-1 门灯联动

（1）安全联动装置（门灯联动）：介入手术室机房大门安装有闭门装置，机房大门外顶部安装有工作状态指示灯，以警示人员注意安全。工作状态指示灯与机房大门安装有联动，当机房大门打开时，指示灯灭。

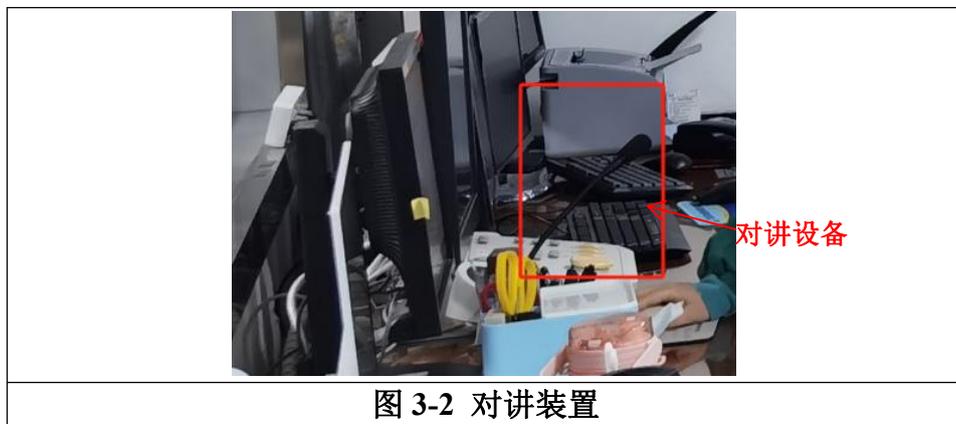
图 3-2 对讲装置

（2）对讲装置：在 DSA 室与控制室之间安装有语音对讲装置，控制室的工作人员通过语音对讲装置可以与 DSA 室内的手术人员联系。

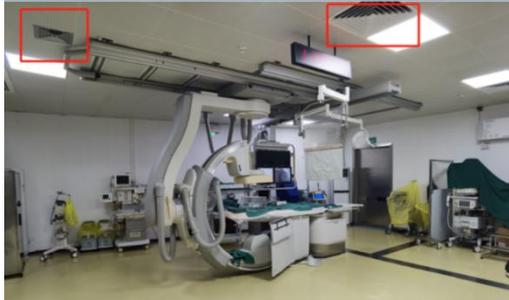
图 3-3 通风装置

（3）机房通风：机房设置动力排风装置以及净化空调系统，排风扇通过镀锌风

管直接排至室外，管线穿墙处采用 4mmPb 纯铅防板包裹 20cm 进行辐射防护补偿。排放口位于机房东侧室外摩托车停车场处，四周为空旷的院内室外场所，非人员密集场所。

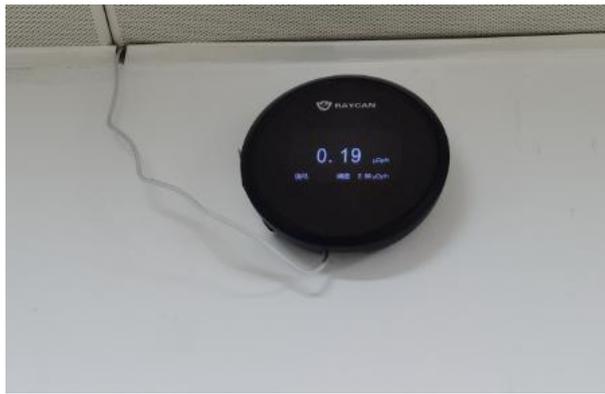
图 3-4 辐射监测仪

(4) 辐射监测设施：该项目配备 1 台固定式辐射监测仪（设备安装于控制室内）。

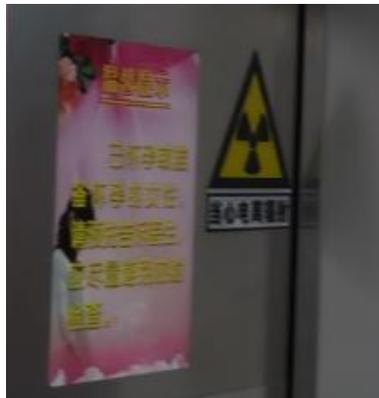
图 3-5 警示标志

(5) 警示系统（包括警告标志）：①在介入手术室外已张贴辐射防护注意事项；②控制室防护门外的醒目位置，张贴有醒目的电离辐射警告标志。

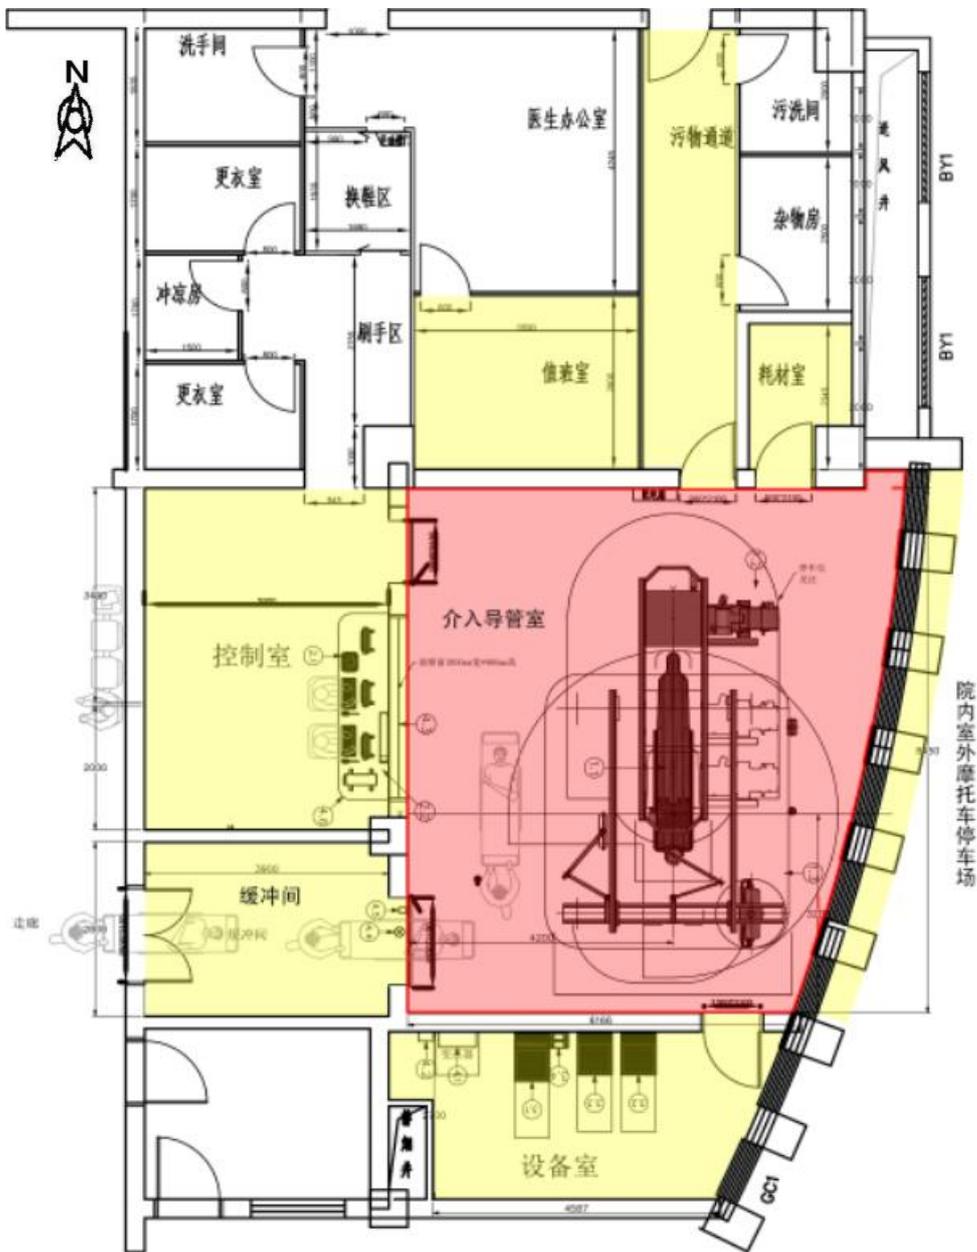
图 3-6 辐射分区管理示意图

根据《电离辐射防护与辐射源安全基本标准》（GB18871-2002）等相关标准对控制区和监督区的定义，将辐射工作场所分为控制区和监督区进行管理，以机房屏蔽墙、观察窗和防护门等屏蔽体为界，将介入导管室划定为控制区（红色区域），监督区调整为机房外围相邻区域，包括控制室、设备室、缓冲间、耗材室、污物通道、值班室等区域划定为监督区（黄色边界），由于更衣区、医生办公室、污洗间、杂物房不属于与机房紧邻区域，因此，将监督区相应进行了调整，监督区与环评相比有所缩小。本项目辐射工作场所的分区管理详见图 3-6。

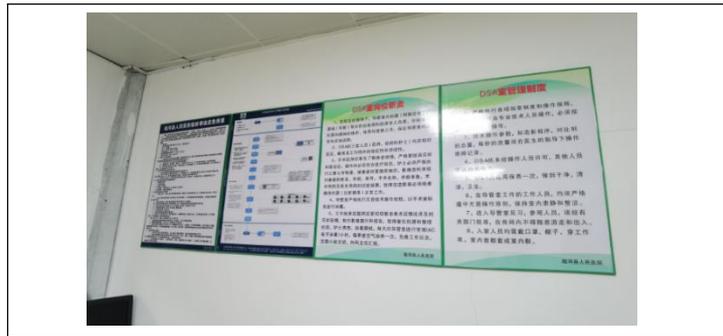
图 4-1 辐射安全管理规章制度现场照片

相关辐射安全管理规章制度的制定和执行，为该项目的安全开展、辐射防护和环境保护提供有力保障。建设单位已将相关制度张贴在控室的墙上，相关辐射安全管理规章制度上墙的照片见下图。

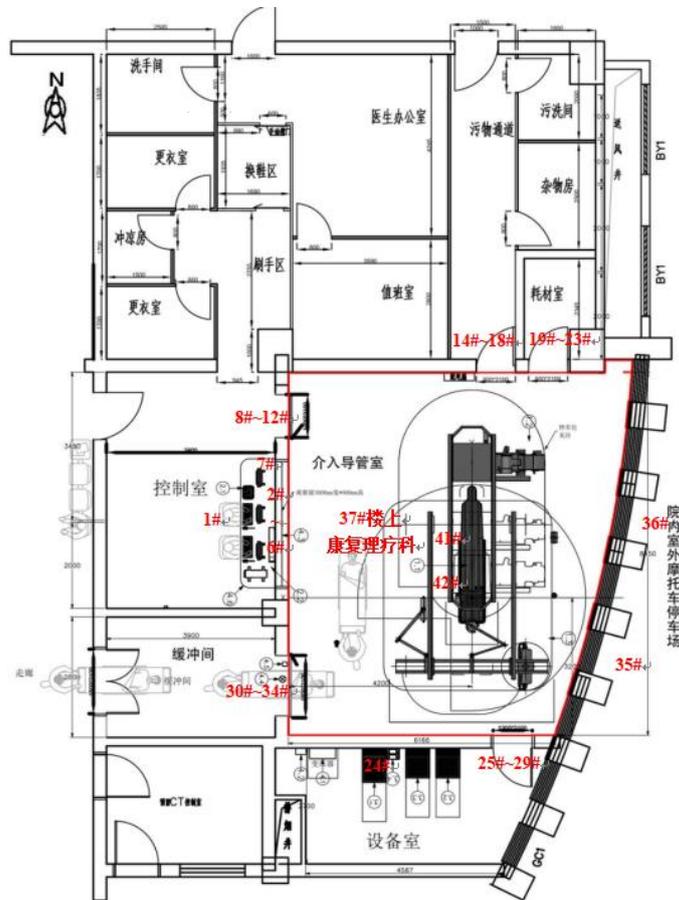
图 6-1 DSA 室周围室内环境辐射监测布点图

根据《放射诊断放射防护要求》（GBZ130-2020）中布点规则，在巡测的基础上，对关注点的局部屏蔽和缝隙进行重点检测。关注点包括：四面墙体、地板、顶棚、机房门、操作间门、观察窗、工作人员操作位等。结合现场实际情况，周围剂量当量率检测共布设了 42 个检测点位，具体监测点位的布置情况见图 6-1~图 6-2。

从表 7-1 中的现场监测数据可见，本项目 DSA 在未开机出束时，周围剂量当量率为 $0.16\mu\text{Sv/h}\sim 0.26\mu\text{Sv/h}$ ；在 DSA 透视模式开机出束时，机房外周围剂量当量率为 $0.17\mu\text{Sv/h}\sim 0.27\mu\text{Sv/h}$ ，机房内医生操作位（铅衣外）周围剂量当量率为 0.40mSv/h 、机房内医生操作位（铅衣内）周围剂量当量率为 $16.2\mu\text{Sv/h}$ 。

从以上数据分析可看出，DSA 正常工况运行时，周围剂量率都远低于 $2.5\mu\text{Sv/h}$ ，满足《放射诊断放射防护要求》（GBZ130-2020）中周围剂量当量率应不大于 $2.5\mu\text{Sv/h}$ 的辐射屏蔽设计要求。本项目的运行，并未引起周围环境关注点的周围剂量率明显变化，验收监测结果与环评结论相符，且满足相关的技术标准要求。
