报告编号: LBHJ-2026-DLYS005

惠州市吉邦精密技术有限公司使用Ⅱ类射线装置项目竣工环境保护验收监测报告表

惠州市吉邦精密技术有限公司

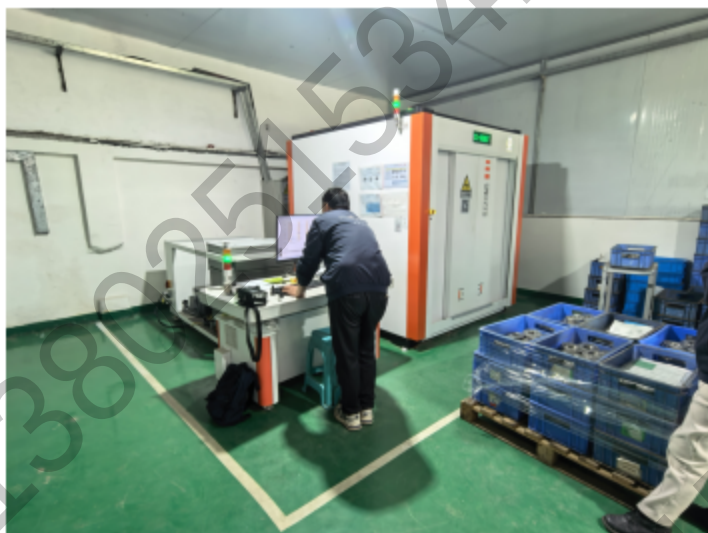
图 3-2 射线装置实物图

**项目工程设备组成：**UNC225 型 X 射线数字成像检测设备主要由屏蔽铅房、电器柜、操作控制系统、水冷却器等组成。屏蔽铅房的正面有防护门，防护门为 2 扇推拉门；电器

柜设有维修门，维修门为 2 扇平开门；射线装置设有观察窗。屏蔽铅房内安装有机传动系统，包含了 C 型臂支架，X 射线发生器、探测器、旋转载物台。本项目射线装置属于离线式检测装置，待检工件通过防护门放入屏蔽体内进行检测，防护门具有门机联锁功能，当射线装置开机出束时，防护门无法打开，强行开启防护门会立即触发门机联锁，射线装置将立即停止出束。建设单位规定，当射线装置出束时，射线装置屏蔽体内部不得有人员滞留。辐射工作人员放置工件、关闭防护门、设置检测参数后，设备可自动完成分析测试工作，自动保存分析数据。X 射线出束期间，辐射工作人员位于射线装置的操作位，出束期间无需人员干预。

本项目使用的射线装置自带屏蔽体，设备外部尺寸长×宽×高约为 2160mm×2024mm×2157mm。射线装置的正面设有防护门，防护门为 2 扇推拉门，每扇门的尺寸长×高约为 385mm×1758mm。射线装置的背面设有电器柜，电器柜有维修门，维修门为 2 扇平开门。

本项目使用的射线装置的右侧为主射面，其余面为非主射面。射线装置右侧的屏蔽材料为 3mm 钢板+18mm 铅+2mm 钢板，底部的屏蔽材料为 3mm 钢板+9mm 铅+3mm 钢板，其余面的屏蔽材料为 3mm 钢板+9mm 铅+2mm 钢板。防护门位于正面（非主射面），防护门的屏蔽材料为 3mm 钢板+9mm 铅+2mm 钢板。射线装置辐射屏蔽一览表见表 3-2。本次验收项目的屏蔽设施建设情况与环评阶段的规划一致。

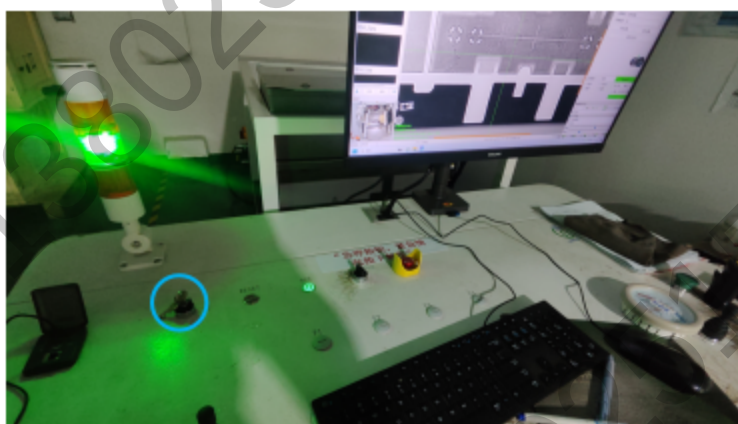
图 3-4 钥匙开关（蓝圈为钥匙开关）

本项目射线装置有钥匙开关。只有钥匙就位后才能开启电源，启动射线装置进行出束

作业。钥匙开关未闭合时，射线装置无法加载高压和出束作业。出束过程中若取下钥匙，射线装置将立即断电停止出束。本项目射线装置有紧急开门按钮，紧急开门按钮位于射线装置正面。紧急情况下，按下紧急开门按钮，防护门将会立即打开，若此时射线装置处于出束状态，射线装置将立即停止出束。钥匙控制和紧急开门按钮的实际情况与环评阶段的规划一致。

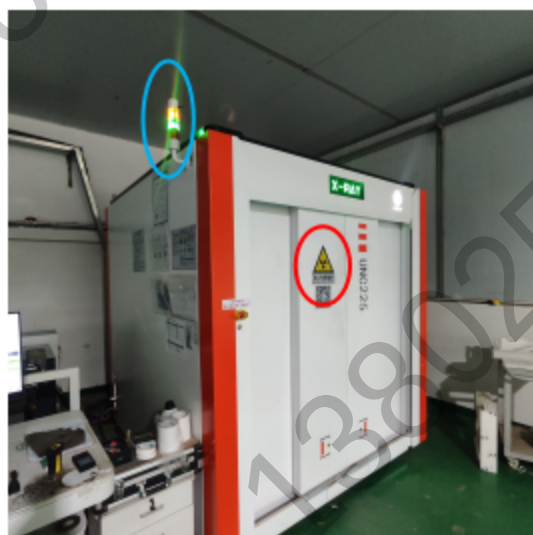
图 3-6 射线装置外部工作状态指示灯和电离辐射警示标志  
(蓝圈为工作状态指示灯，红圈为电离辐射警示标志)

本项目射线装置的顶部和内部，均有工作状态指示灯，工作状态指示灯与射线装置的X射线源设有联锁。①射线装置顶部的工作状态指示灯具有3种状态指示：绿色、黄色和红色。X射线没有出束时，绿色灯亮起；当发出出束指令后，绿色灯熄灭黄色灯亮起约5

秒进行预警，射线装置将发出嗡鸣声提醒周围人员，此时 X 射线不会出束；之后黄色灯熄灭红色灯亮起，此时 X 射线正在出束；当 X 射线出束结束后，红色灯熄灭绿色灯亮起。② 射线装置内部的工作状态指示灯具有 2 种状态指示：黄色和红色。当发出出束指令后，黄色灯亮起约 5 秒进行预警，射线装置将发出嗡鸣声提醒周围人员，此时 X 射线不会出束；之后黄色灯熄灭红色灯亮起，此时 X 射线正在出束；当 X 射线出束结束后，红色灯熄灭。射线装置在正面张贴了符合 GB18871-2002 规定的电离辐射警示标志和中文警示说明。工作状态指示灯和电离辐射警示标志的实际情况与环评阶段的规划一致。

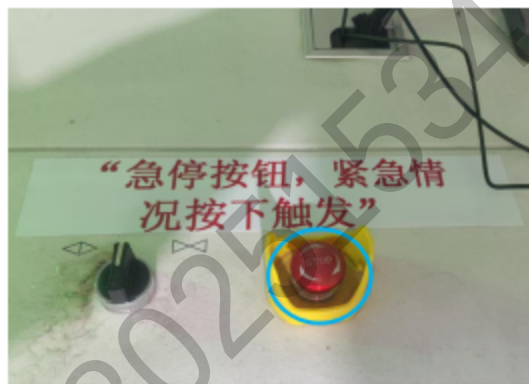
图 3-8 操作台的急停按钮（蓝圈为急停按钮）

本项目射线装置的操作台、射线装置外部正面、射线装置内部，分别有 1 个急停按钮，总计有 3 个急停按钮。急停按钮有明显的标志，供紧急停止使用。当出现紧急情况时，只需按下任一急停按钮，射线装置将立即断高压，停止出束。在紧急情况、事故处理完毕后，需将急停按钮复位，射线装置才能重新出束作业。急停装置的实际情况与环评阶段的规划一致。

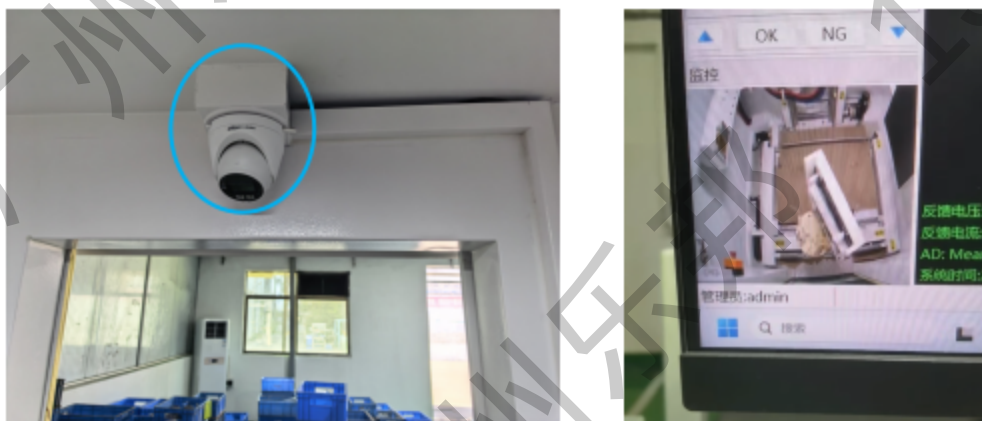
图 3-11 射线装置内部摄像头和外部视频图像（蓝圈为摄像头）

射线装置的内部有 1 个摄像头，视频监控图像位于操作位的显示器上。辐射工作人员在操作位可以实时掌握射线装置内部的情况。视频监控的实际情况与环评阶段的规划一致。

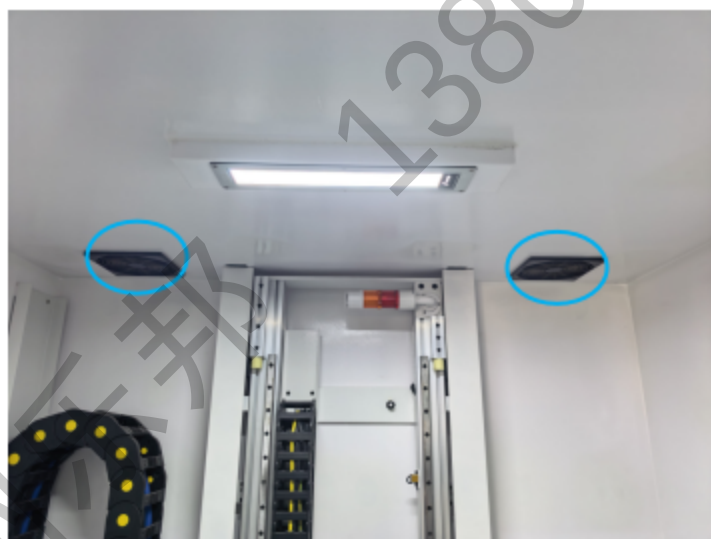
图 3-12 射线装置顶部通风口（蓝圈为通风口）

①射线装置的通风设施：射线装置在顶部设置有 2 个通风口，每个通风口安装 1 个轴流风机，总计通风能力为  $330\text{m}^3/\text{h}$ 。由于射线装置的体积约为  $9.43\text{m}^3$ ，保守取该值进行通风换气次数的计算，则射线装置每小时的通风换气次数约 35 次，可以满足标准要求的每小时有效通风换气次数应不小于 3 次。②探伤机检测间的通风设施：建设单位在探伤机检测间的西侧墙上，安装了 1 个通风能力为  $750\text{m}^3/\text{h}$  的机械排风扇，排风扇的离地高度约 2m。由于探伤机检测间内部的长×宽约为  $9.2\text{m} \times 8.0\text{m}$ ，吊顶高度约为 2.5m，因此探伤机检测间的有效容积约为  $184\text{m}^3$ ，计算可知，探伤机检测间内每小时的通风换气次数约 4.1 次，可以满足标准要求的每小时有效通风换气次数应不小于 3 次。排风系统的排风口处的环境为楼外的废物堆放区，排风口处的相邻环境没有高于排放口的建筑物，四周空间开阔利于气流扩散，避开了人员密集区域，能保证良好的通风效果。通风设施的实际情况与环评阶段的规划一致。

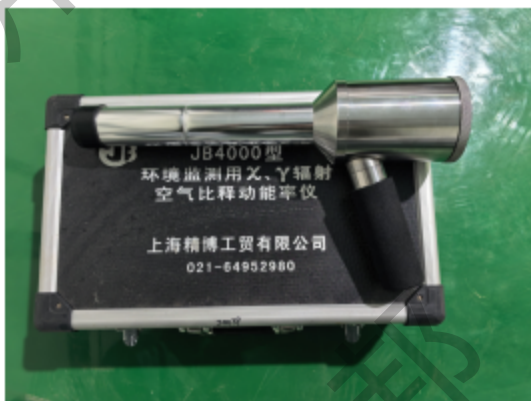
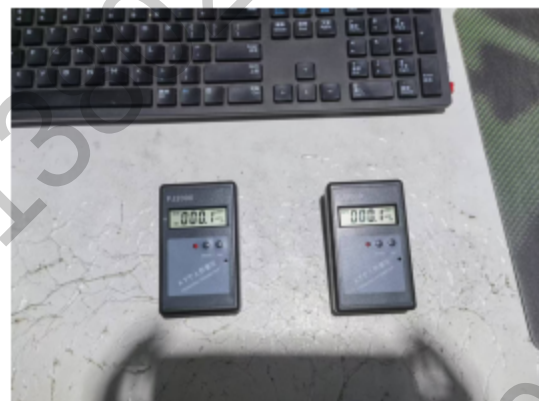
图 3-14 自行监测设备实物图

建设单位已配备 1 台 JB4000 型 X-γ 辐射剂量率仪，2 台 FJ2000 型个人剂量报警仪（建设单位设置的报警阈值为  $2.5 \mu\text{Sv/h}$ ），用于日常自行监测。自行监测设备的实际配备情况与环评阶段的规划一致。
