报告编号: LBHJ-2026-DLYS012

万力轮胎股份有限公司使用 1 台 II 类射线  
装置项目竣工环境保护验收监测报告表

万力轮胎股份有限公司

广州乐邦环境科技有限公司

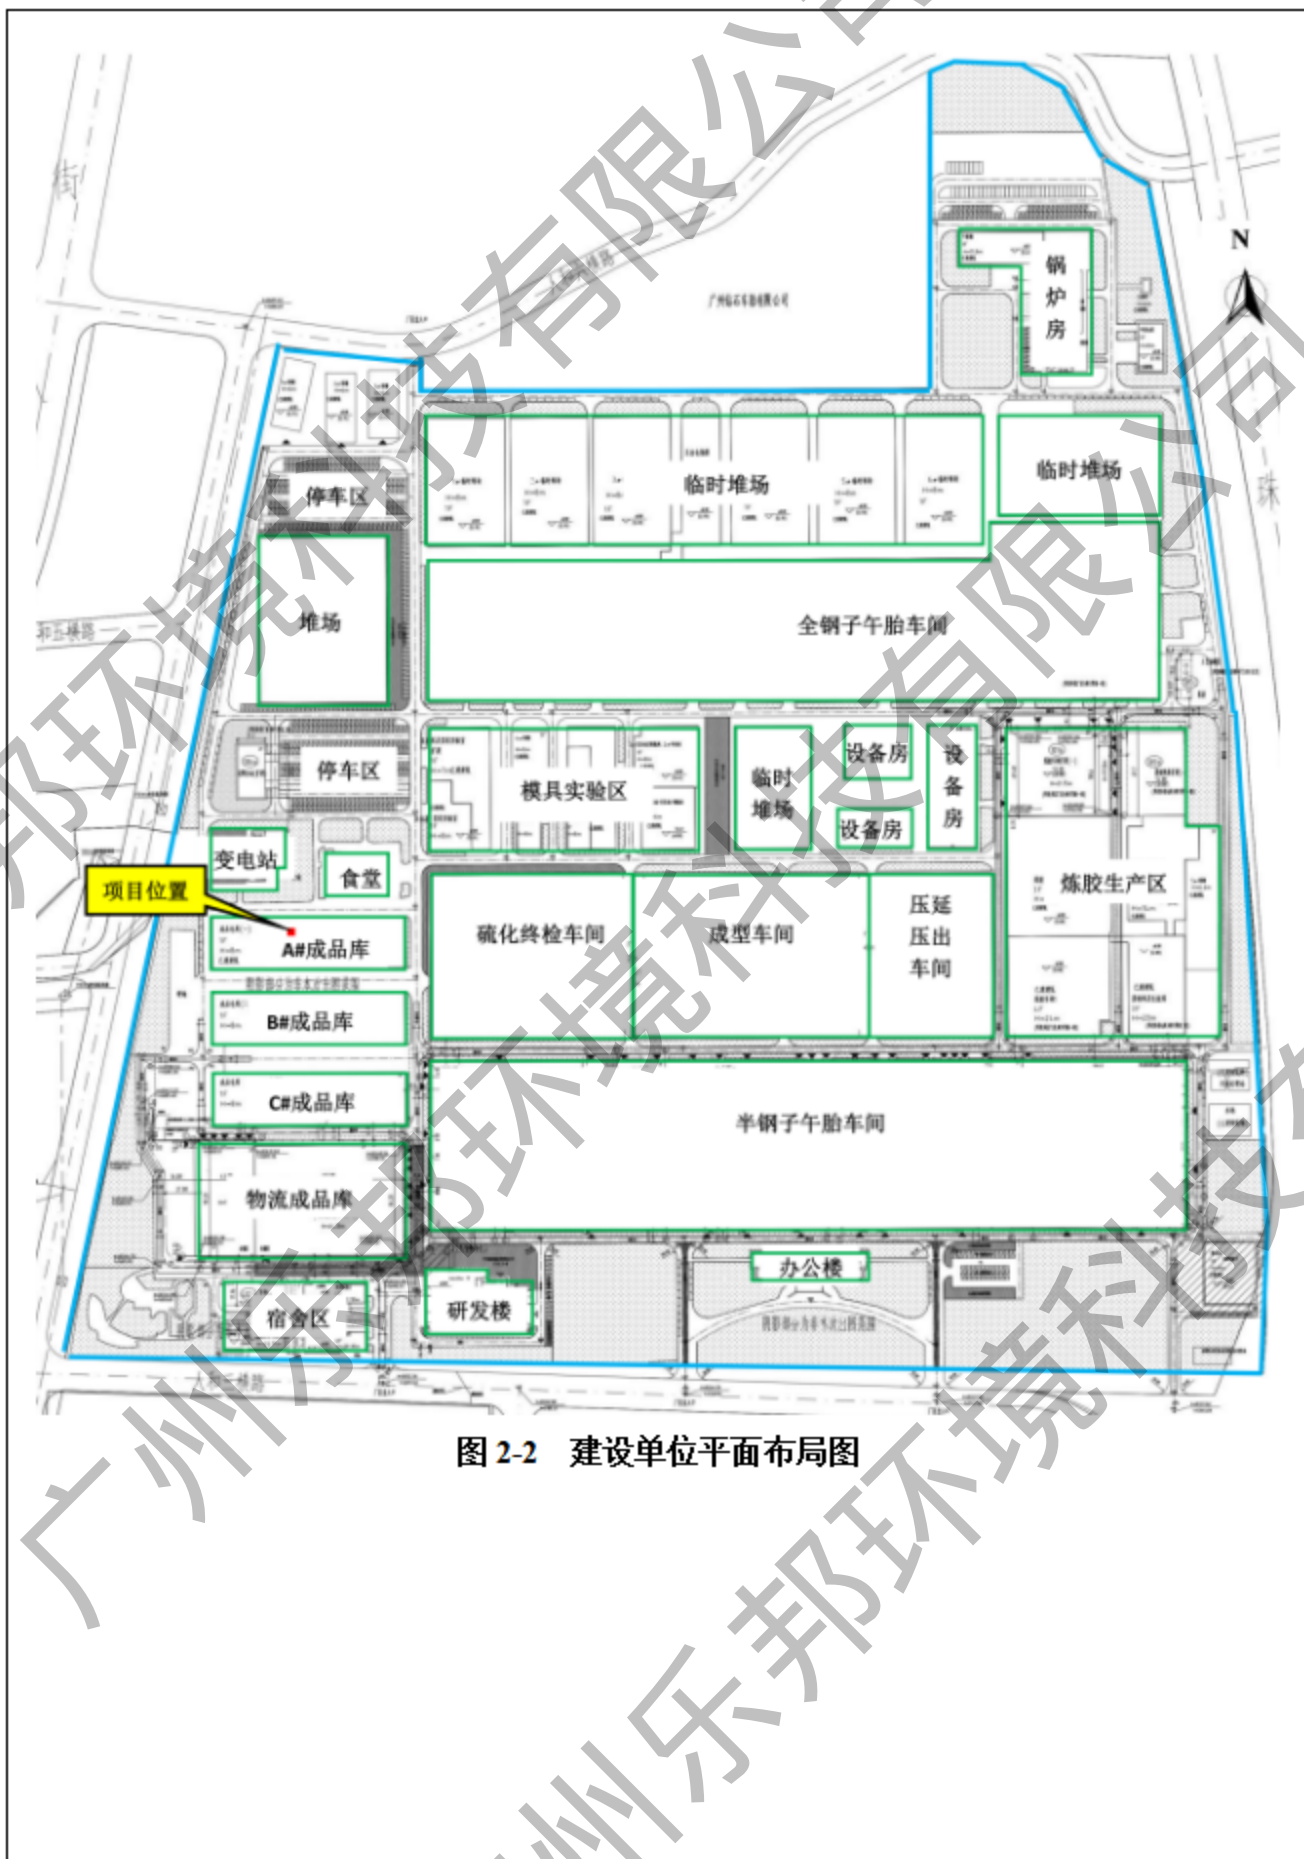
图 2-2 建设单位平面布局图

**项目总平面布置和建设地点：**本次验收项目的地址位于广州市从化鳌头镇万力路 3 号 A#成品库内 A3 区。建设单位的 A#成品库为单层建筑，所在位置没有地下层。本项目地理位置与环评报告中的位置一致，项目地理位置图见图 2-1，建设单位平面布局图见图 2-2，建设单位 A#成品库平面布局图见图 2-3。

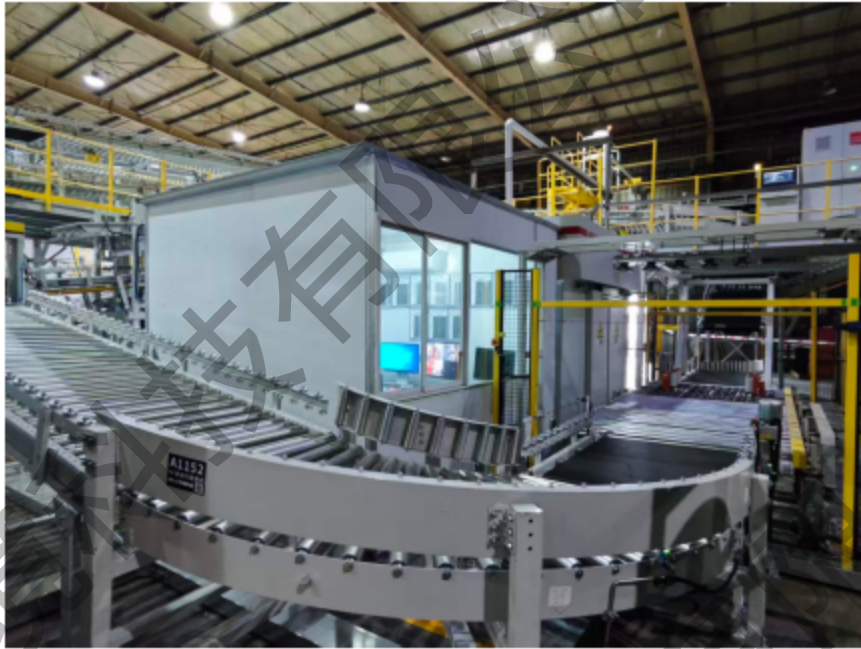
图 3-2 射线装置实物图

**项目工程设备组成：**PX-3 型轮胎 X 射线检验机主要由屏蔽铅房、控制室、电柜、水冷却器、高压发生器、轮胎传送系统等组成。屏蔽铅房的正面设有防护门，防护门为 2 扇推拉门；屏蔽铅房的背面设有检修门，检修门为 1 扇平开门。屏蔽铅房没有设计观察窗。

本项目射线装置自带屏蔽铅房，屏蔽铅房的外部尺寸长×宽×高约为 2663mm×2042mm×2729mm。屏蔽铅房的正面设有防护门，防护门为 2 扇推拉门，每扇门的尺寸长×高约为 780mm×1600mm。屏蔽铅房的背面设有检修门，检修门为 1 扇平开门，尺寸长×高约为 980mm×1980mm。

本项目屏蔽铅房的正面、顶部、背面和底部为主射面，屏蔽铅房的两个侧面为非主射面。屏蔽铅房的正面、背面、左侧面和右侧面的屏蔽材料为 2mm 钢板+6mm 铅+2mm 钢板，顶部和底部的屏蔽材料为 2mm 钢板+5mm 铅+2mm 钢板。防护门和检修门（位于主射面）的屏蔽材料为 2mm 钢板+6mm 铅+2mm 钢板。屏蔽铅房没有设计观察窗。射线装置辐射屏蔽一览表见表 3-2。本次验收项目的屏蔽设施建设情况与环评报告中的要求一致。

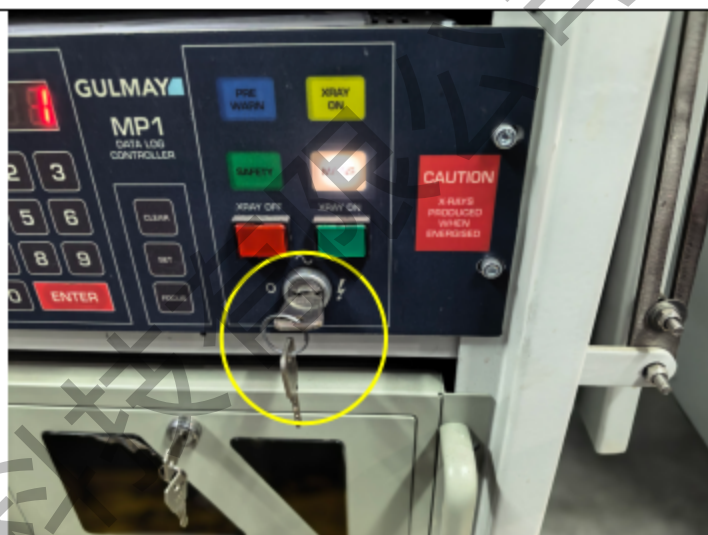
图 3-4 钥匙开关实物图

本项目射线装置设计有钥匙开关，钥匙开关位于控制室的操作台上。只有钥匙就位后才能开启电源，启动射线装置进行出束作业。钥匙开关未闭合时，射线装置无法加载高压和出束作业。出束过程中若取下钥匙，射线装置将立即断电停止出束。钥匙控制的实际情况与环评报告中的要求一致。

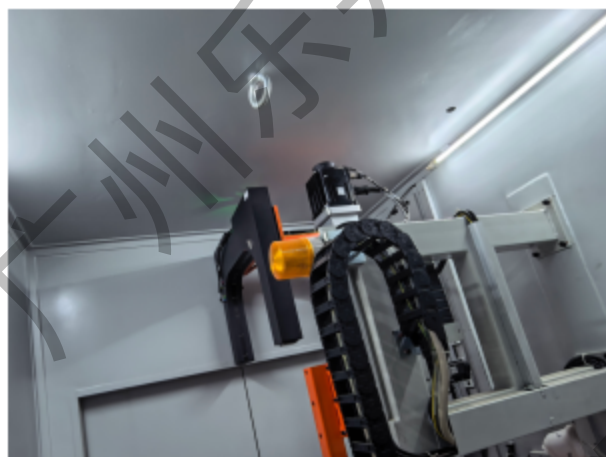
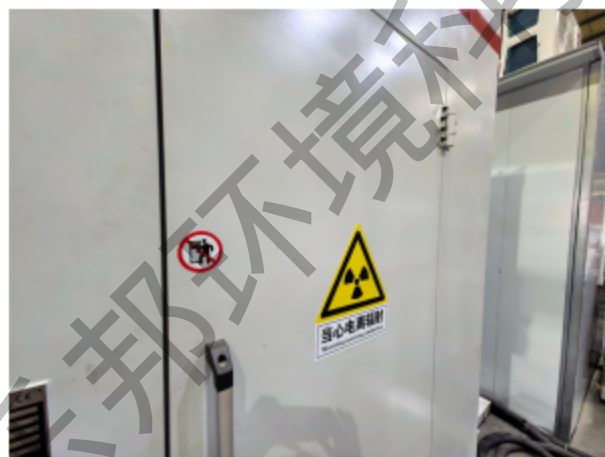
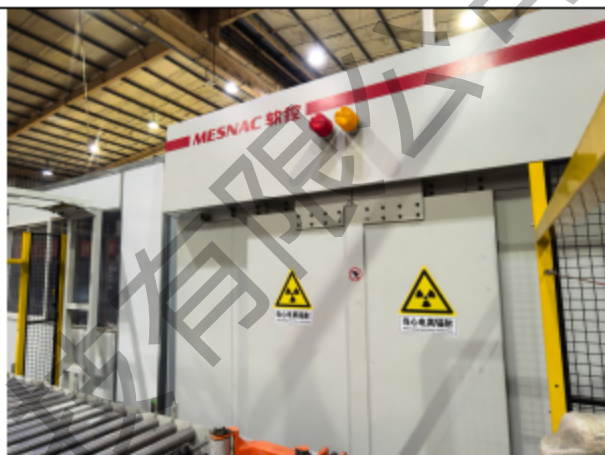
图 3-5 工作状态指示灯和电离辐射警示标志实物图

本项目屏蔽铅房的外侧正面和内部，均设有工作状态指示灯，工作状态指示灯与射线装置的 X 射线源设计有联锁。射线装置外部的指示灯具有 2 种状态指示：黄色和红色。X 射线出束前，红色灯亮起约 2 秒进行预警，射线装置将发出嗡鸣声提醒周围人员，此时 X 射线不会出束；之后红色灯熄灭黄色灯亮起，此时 X 射线正在出束；当 X 射线出束结束后，黄色灯熄灭。射线装置内部的工作状态指示灯为黄色，当 X 射线出束时，黄色灯亮起；当 X 射线出束结束后，黄色灯熄灭。建设单位在屏蔽铅房的正面和背面，张贴了符合 GB18871-2002 规定的电离辐射警示标志和中文警示说明。工作状态指示灯和电离辐射警示标志的实际情况与环评报告中的要求一致。

射线装置内部的工作状态指示灯实物图

射线装置背面的电离辐射警示标志实物图

射线装置正面的工作状态指示灯和电离辐射警示标志实物图

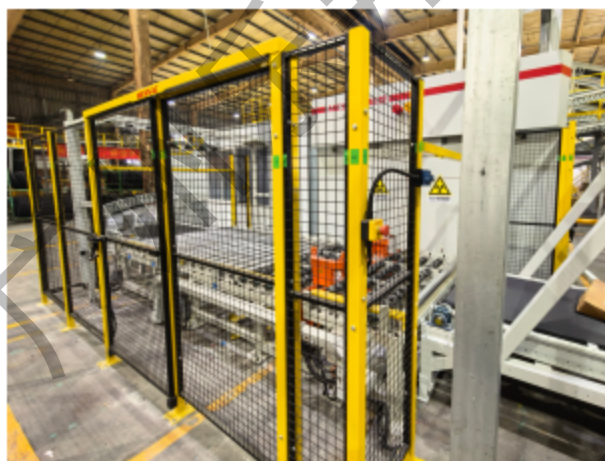
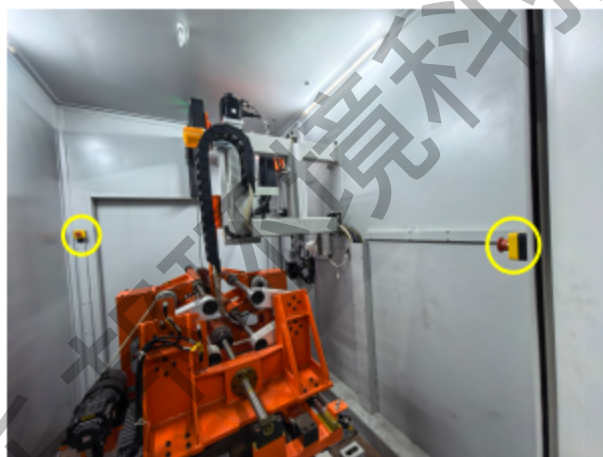
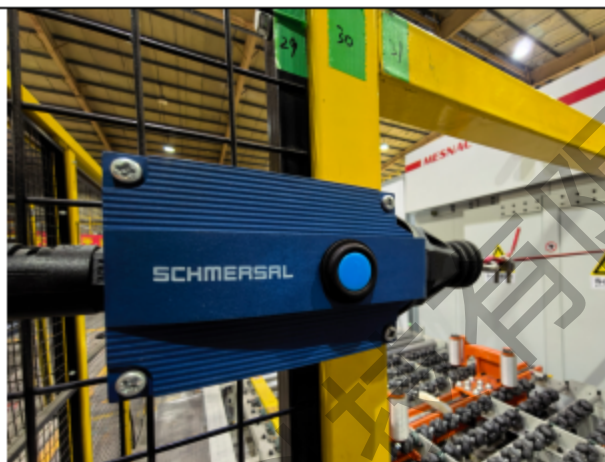
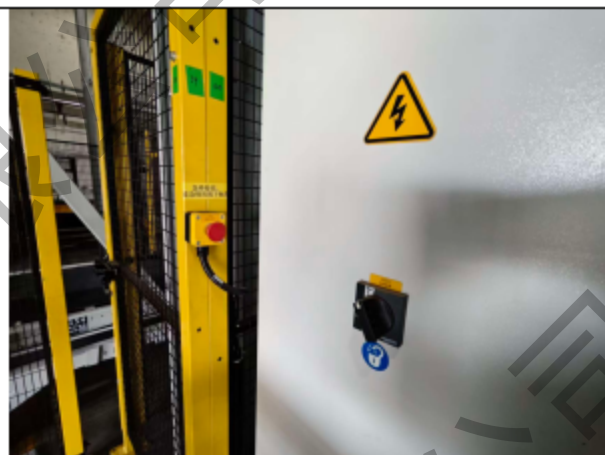
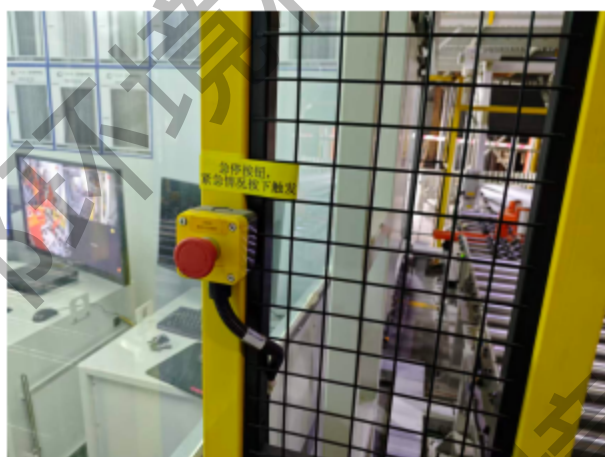
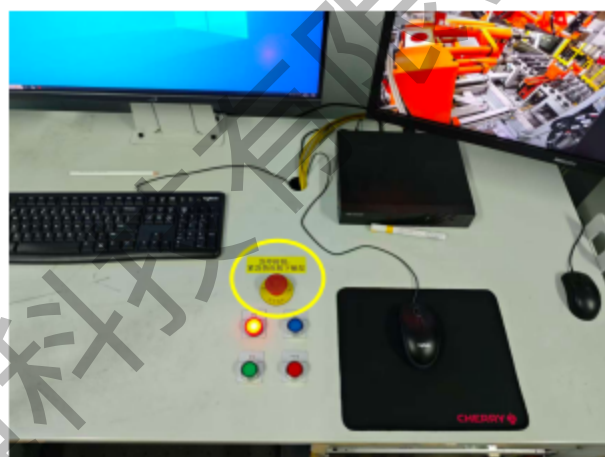
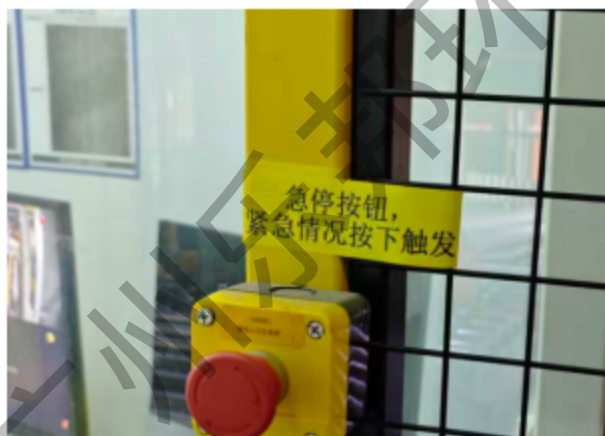
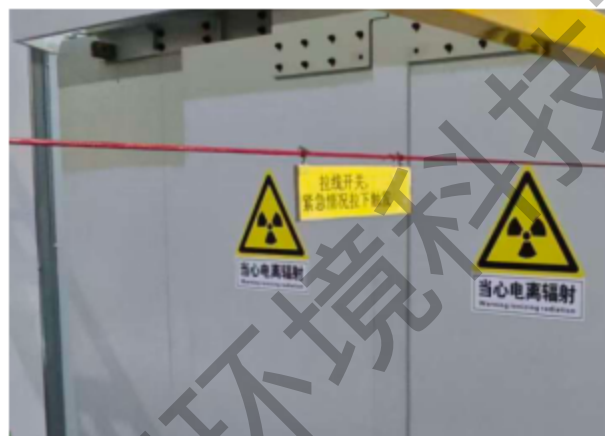
图 3-7 铁栅栏和急停装置实物图

在轮胎传送系统的边界设有铁栅栏，可以防止人员误入。本项目控制室的操作台、屏蔽铅房内部、轮胎传送系统周围，均设有急停按钮，总计设了 7 个急停按钮。在轮胎传送系统的轮胎入口处和出口处，均设有拉线开关。急停按钮和拉线开关有明显的标志，供紧急停止使用。当出现紧急情况时，只需按下任一急停按钮或拉下任一拉线开关，射线装置将立即断高压，停止出束。在紧急情况、事故处理完毕后，需将急停按钮和拉线开关复位，射线装置才能重新出束作业。铁栅栏和急停装置的实际情况与环评报告中的要求一致。

铁栅栏实物图

屏蔽铅房内的急停按钮实物图

屏蔽铅房外的拉线开关实物图

屏蔽铅房外的急停按钮实物图

操作台的急停按钮实物图

急停按钮标识及使用方法

拉线开关标识及使用方法

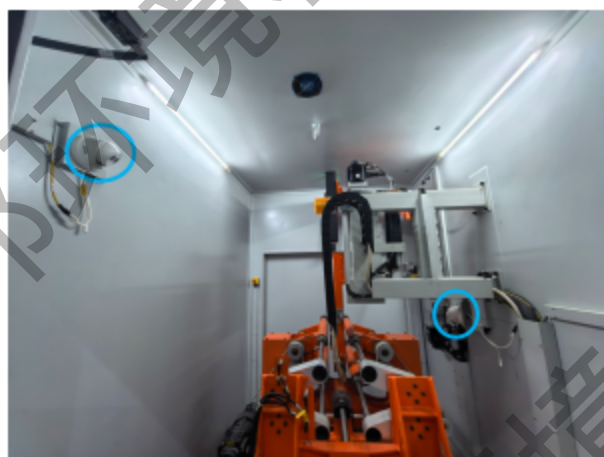
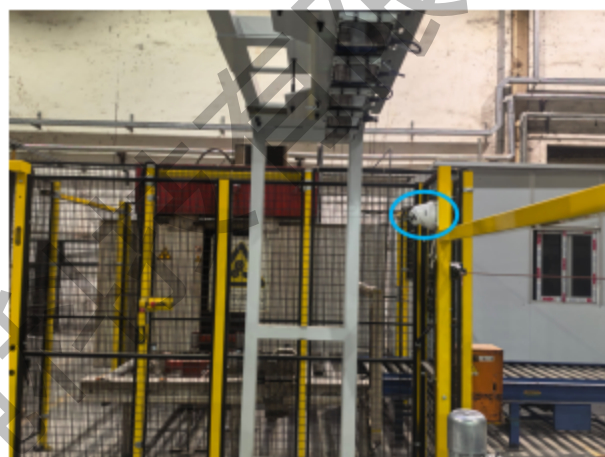
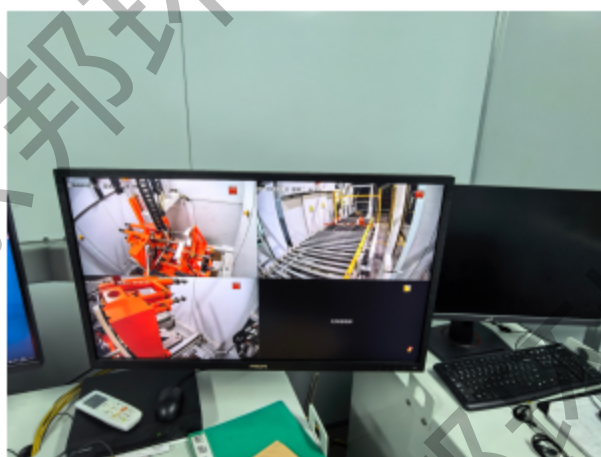
**图 3-8 视频监控实物图**

屏蔽铅房的内部设有 2 个摄像头，屏蔽铅房的外部设有 1 个摄像头，视频监控图像位于控制室操作位的显示器上。辐射工作人员在操作位可以实时掌握屏蔽铅房内外的情况。视频监控的实际情况与环评报告中的要求一致。

屏蔽铅房内的摄像头实物图

屏蔽铅房外的摄像头实物图

控制室的视频监控图像

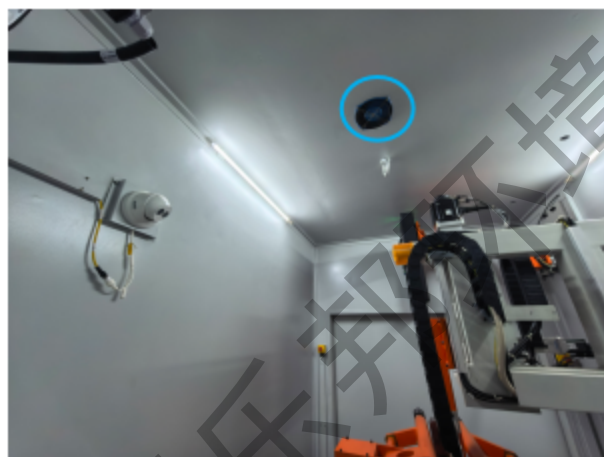
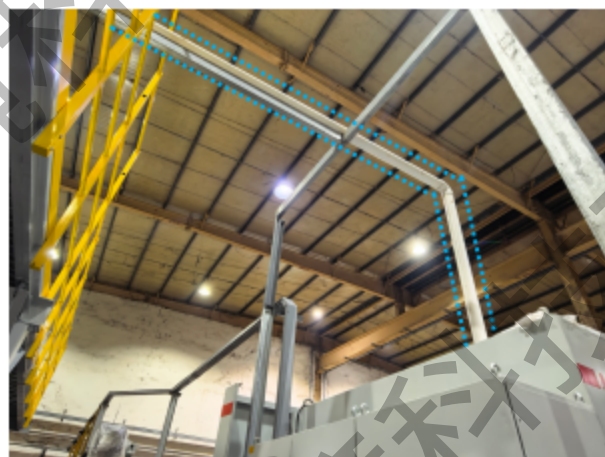
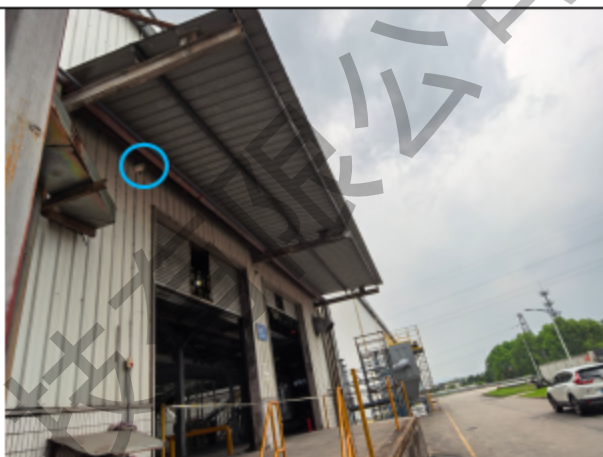
图 3-9 排风系统实物图

屏蔽铅房的顶部设有 1 个排风口，排风口安装了 1 个轴流风机，通风能力为 380  $\text{m}^3/\text{h}$ 。由于射线装置的体积约为 14.8 $\text{m}^3$ ，因此射线装置每小时的通风换气次数约 25.7 次，可以满足标准要求的每小时有效通风换气次数应不小于 3 次。建设单位安装了 1 个专用排风管，将射线装置屏蔽铅房排出的气体，全部引至 A#成品库的北侧墙外，最终排入大气环境。A#成品库的北侧墙外的环境性质为楼外通道，四周空间开阔利于气流扩散，避开了人员密集区域，能保证良好的通风效果。通风设施的实际情况与环评报告中的要求一致。

屏蔽铅房内的排风口实物图

专用排风管实物图

A#成品库的北侧墙外排风口实物图

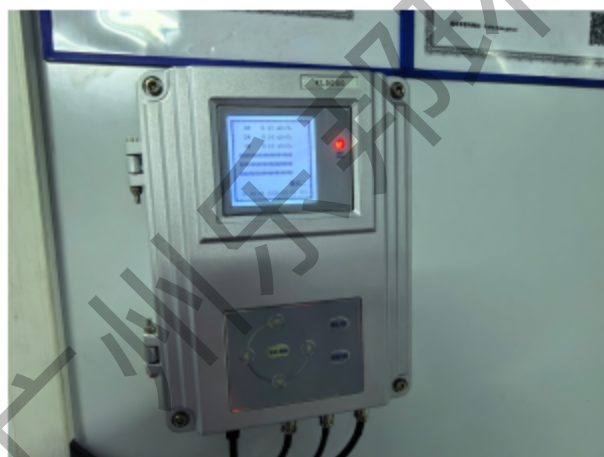
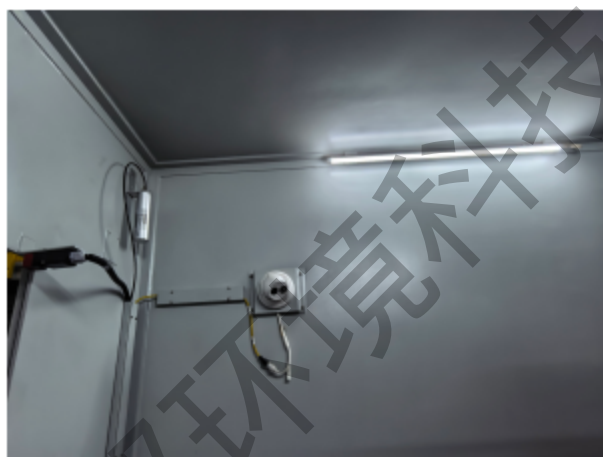
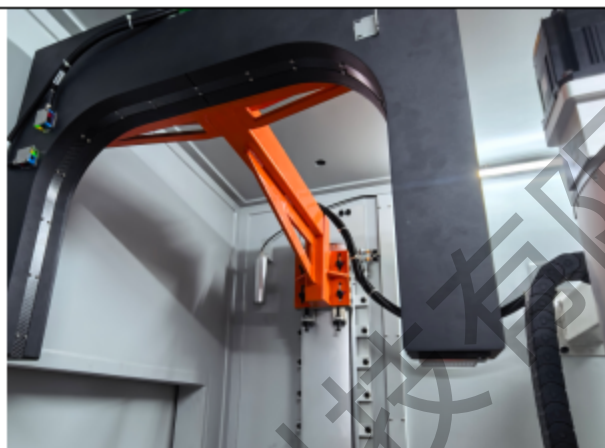
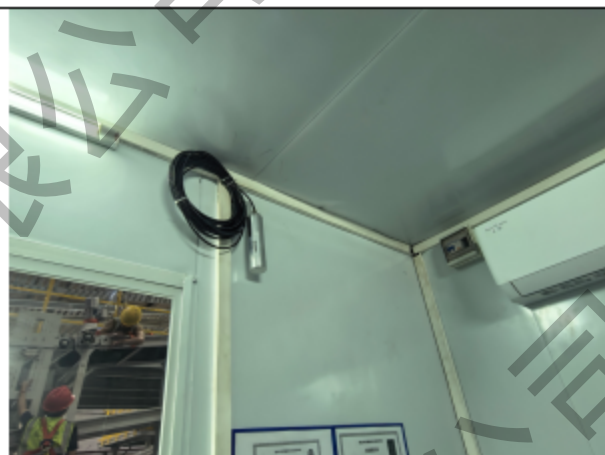
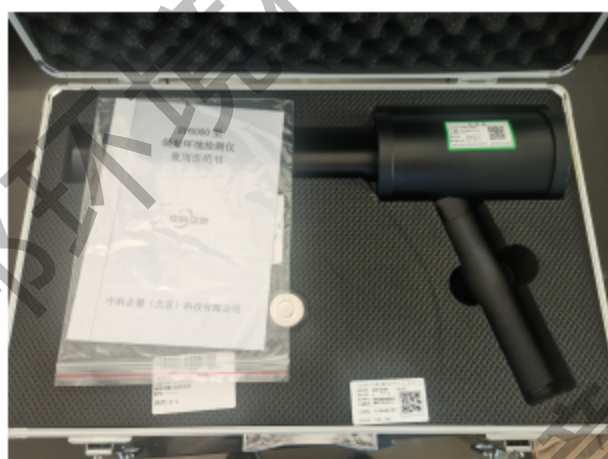
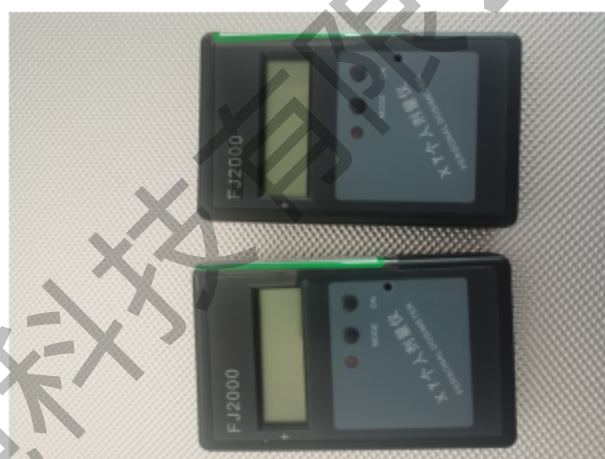
图 3-11 自行监测设备实物图

本项目配置了在线监测系统，在线监测系统的显示面板位于控制室内，在线监测系统的剂量率探头位于屏蔽铅房内，且不在有用线束范围内。在线监测系统的监测结果可以确认射线装置是否处于出束状态。建设单位已配备了 1 台 RP6000 型 X- $\gamma$  辐射剂量率仪，2 台 FJ2000 型个人剂量报警仪。建设单位拟使用 X- $\gamma$  辐射剂量率仪，每季度对射线装置进行辐射剂量率监测。同时，在进行射线装置的操作时辐射工作人员将佩戴处于开启状态的个人剂量报警仪，确保安全。辐射监测的实际情况与环评报告中的要求一致。

本项目配备了 1 套在线监测系统（配套安装了 3 个剂量率探头），1 台 RP6000 型 X- $\gamma$  辐射剂量率仪，2 台 FJ2000 型个人剂量报警仪，用于日常自行监测。自行监测设备的实际配备情况与环评报告中的要求一致。

在线监测系统显示面板实物图

在线监测系统的屏蔽铅房探头实物图

在线监测系统的控制室探头实物图

X- $\gamma$  辐射剂量率仪实物图

个人剂量报警仪实物图
