美国明尼苏达I-35W钢桥倒塌事故分析(上)

文/郝苏

美国明尼苏达I-35W钢桥倒塌事故分析(下)

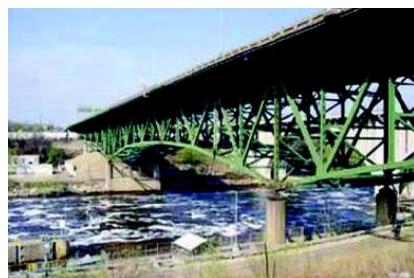
图1 事故前的明尼苏达I-35W大桥(MDOT资料)

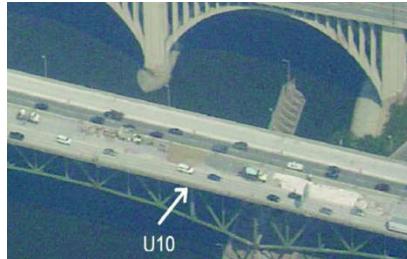
图2(a)事故发生两小时前I-35W大桥路况(NTSB)

2007年8月1日下午6时05分左右，正当下班交通高峰期，I-35W的3跨主桥在4秒钟之内先后倒塌。111辆正在行驶的大小车辆随塌陷的桥面下坠，跌入密西西比河中和岸边的河滩上。所幸此处水深只有5米左右，造成13人死亡，145人受伤。事故发生之际，按政府合同一民营公司正在施工整修桥面。为此每向各有2车道封闭；其中东侧靠中心2车道上堆满了沙石等材料和重型施工车辆，其余4车道开放，见图2。

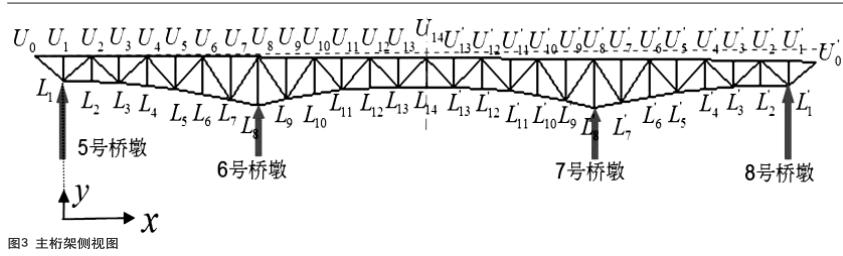
I-35W主桥采用自19世纪后半叶开始在桥梁界流行的“上承式”变桁高钢桁梁结构，但在细节上有很多特有的设计，映现出其主设计师着实花费了许多心血。其主结构是由两片主桁架构成，纵坡1度左右。每片主桁架包括14根上弦杆、13根下弦杆、28根斜杆，和27根竖杆组成的华伦式桁架。所有上、下弦杆，受压斜杆及桥墩上竖杆均为尺寸不等的箱形截面构件；受拉斜杆和其他竖杆为工字截面。所有主桁架节点由双侧节点板铆接。节点板的厚度从半英寸到1英寸不等。图3是主桁架的侧面图。从左端开始，上弦杆的节点由字母U加数字表示，从U0到U14。节点U14位于主跨几何中心线上。下弦杆的节点由字母L加数字表示，从L1到L14。节点L14也在中心线上。I-35W基本上以中跨几何中心线为对称。右半边与左侧对称的节点用一样的符号但加撇表示：上弦杆节点从U'0到U'13，下弦杆结点从L'1到L'13。因此，对于节点U9和U10之间的上弦杆段用符号U9-U10表示；对于节点L'9 和L'10之间的斜杆段用符号L'9-L'10表示；如此等等。从图3中又可见，除两端点外，节点可分为两类：三杆

图3 主桁架侧视图

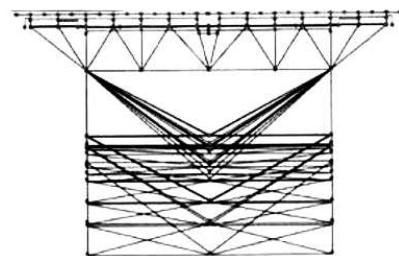
图4 次桁架(包括顶桁架、直梁和斜拉梁),其上的纵梁和面板(MDOT资料)

两片主桁架由横桁架固结,形成整体。这些横桁架包括27片顶桁架,26根下横梁,及许多斜杆。均为工字形截面,见图1.4。每个顶桁架也由上、下弦杆、斜杆,和竖杆组成,但截面比主桁架的杆件小得多。顶桁架的上弦杆直接铆接于主桁架上弦杆,位于每一节点的上方。其他横桁架与主桁相交的节点一律铆接固定。顶桁架的上弦杆上方再铆接14列工字形纵梁,上置钢筋水泥面板,同时也起到辅助主桁架刚度和强度的作用。如图1和3、4所示,I-35W主桥有东西双列桥墩,每列四个,分别记为五号至八号墩。其七号墩上的支座为固支点,其余三个为滚动支座。

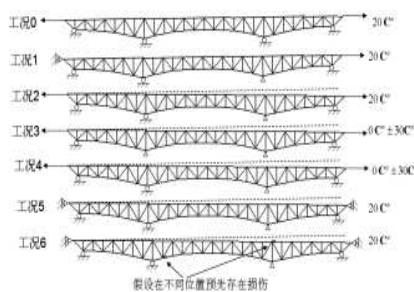
(1) 对比主桥面有无纵向坡度的结果,核算原设计1度的纵坡或边跨的重量是否造成了显著的纵向附加力,以及不同附加纵向力造成的桥体内部应力变化。

图6 计算分析中考虑的各种可能发生的工况

(2) 假设六号滚动支座滚柱与座面锈蚀后黏在一起,变成了“固定端”;检验产生的附加应力。

可达零下30摄氏度。反之,在倒塌的那天,当地气温异常炎热。明市机场记录显示下午五时最高温达到33摄氏度。因此,对这两个极端温度之差在六号支座锈蚀状况下可能产生的内应力状况进行了定量分析。

(4) 因若干年前已在边跨钢梁上发现疲劳裂纹,因此,本调查的第一个报告陈述这样一个观点:疲劳裂纹或其他形式的损伤最先造成某节点板的破坏,导致大桥的倒塌。与此相应,完成了一系列有损伤的大桥模型垮塌模拟计算,在每一算例中,假设损伤已预先存在某个不同的节点板上。通过这些模拟结果与记录下的现象对比,找出实际上诱发倒塌的有损伤的节点。

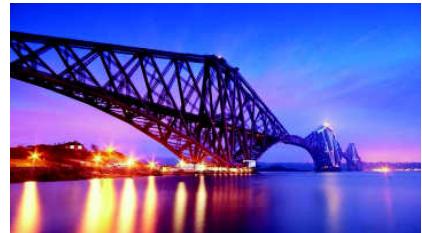
直到上世纪末叶,精确的计算机计算并不普及,影响线分析仍是桥梁设计的主要手段。但我们仍可见许多优良的设计,完美地处理了二维和三维的结构影响。英国爱丁堡附近的Forth钢桁架桥是其一例。该桥完成于19世纪末期,见图9。从今天的观点来看,其设计的某些局部,受1879年英国Tay桥倒塌的影响,可能过于保守。但考虑到120年前的技术水平和其在今日交通条件下的运行状态,其总体

图9 英国爱丁堡Forth 大桥,1890年3月4日开始通车
