# 房屋安全使用手册

武汉市房屋安全管理中心

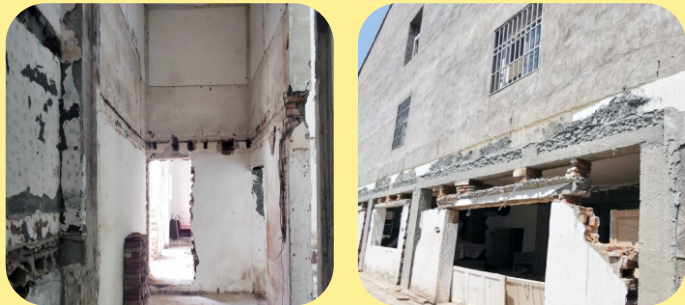
(一) 未经原设计单位或者具有相应资质等级的设计单位提出设计方案，且未经施工图设计审查机构审查同意，擅自变动建筑主体和承重结构。

擅自变动建筑主体和承重结构

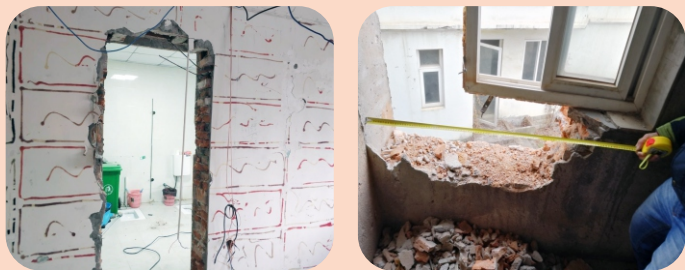
(二) 在承重墙上开挖壁柜、门窗洞口或者扩大房屋承重墙上原有的门、窗尺寸。

开挖或扩大门窗洞口

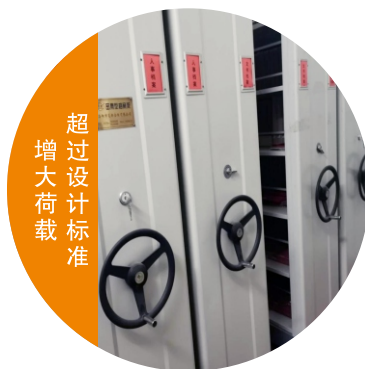
(三) 超过设计标准增大荷载。

超过设计标准  
增大荷载

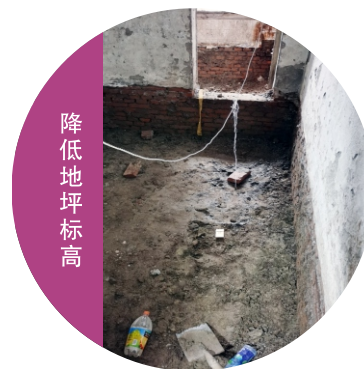
降低地坪标高

(五) 降低房屋地面地坪标高。

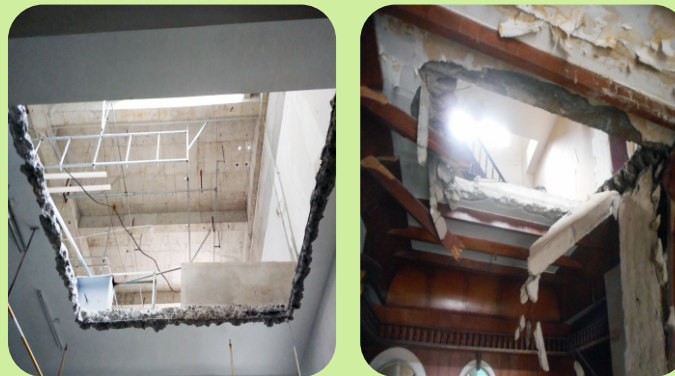
(四) 在楼面、屋面结构层开凿洞口或者扩大洞口。

在楼面、屋面结构层开凿或者扩大洞口

1. 房屋楼面使用荷载不得超过设计规范。
2. 不得在预制砼空心楼板上打孔安装埋件。
3. 不得在楼面、屋面结构层开凿洞口或者扩大洞口。
4. 不得在楼面板上跨间采用非轻质材料砌筑隔墙。
5. 装修时不得破坏梁、板内受力钢筋和预埋设的管线。
6. 不得随意敲击破坏梁、板，或在梁、板结构层中开槽布管。
7. 装修材料、设施、设备和家具等摆放不应过度集中，且应尽量避开楼板中间部位。
8. 不得破坏飘窗下的支承墙体。
9. 不得擅自拆除阳台和房间之间的墙体。
10. 不宜私自拆除、移动、破坏房间内填充墙体，以免降低结构整体稳定性和抗震性。

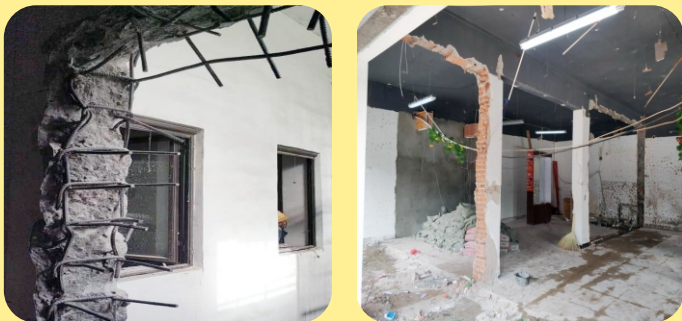
(六) 拆除或者改变商场、宾馆、饭店、影剧院、体育场馆等大型建筑中具有房屋抗震、防火整体功能的主体结构。

拆除建筑中具有房屋抗震的主体结构

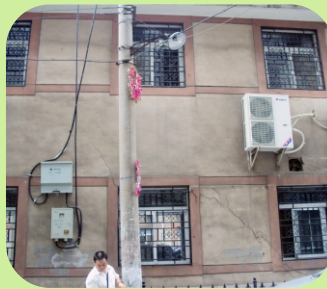
1.承重墙体是否出现结构性开裂，特别是门窗洞口是否产生特征性斜向裂缝；

墙体开裂

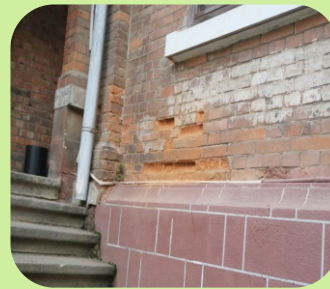
2.砌体局部出现砌块轻度风化，砂浆轻度粉化现象；

墙体严重风化

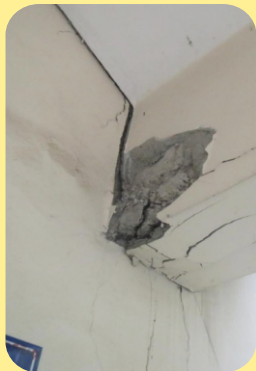
检查重点钢筋砼柱、剪力墙、梁，以及悬挑构件进行定期检查，及时发现是否存在变形、倾斜、开裂、砼剥落、露筋、钢筋锈蚀等情形。

梁开裂

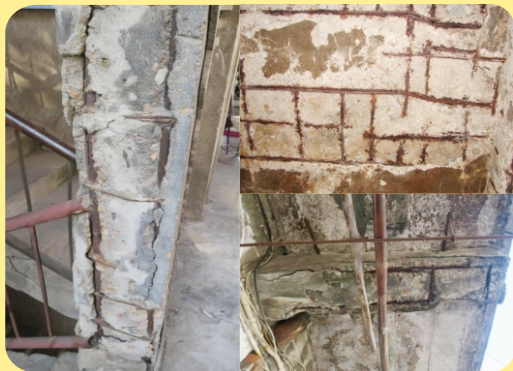
钢筋混凝土柱、梁、板严重露筋锈蚀

(3) 梁、板主筋的钢筋截面锈蚀率超过15%, 或混凝土保护层因钢筋锈蚀而严重脱落、露筋;

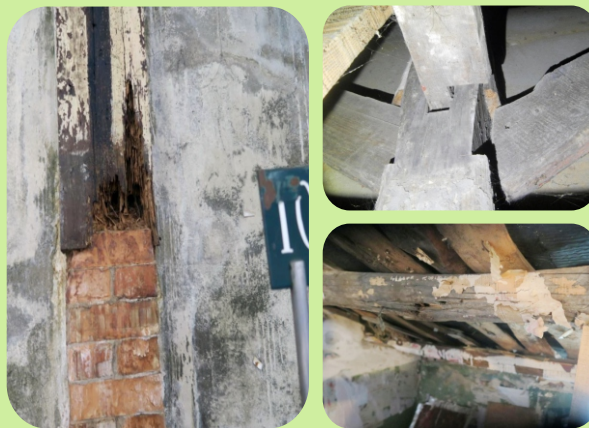
- 1.木结构构件挠度或干缩裂缝明显增大或有腐朽迹象；

木构件断裂、节点松脱、腐蚀等

- 2.木结构构件有蛀孔，或敲击有空鼓音、或用仪器探测内有蛀洞；
- 3.连接节点松弛变形、滑移、沿剪切面开裂或其他损坏；
- 4.封入墙内、保护层内的木构件或其连接已受潮（即使木材尚未腐朽）。

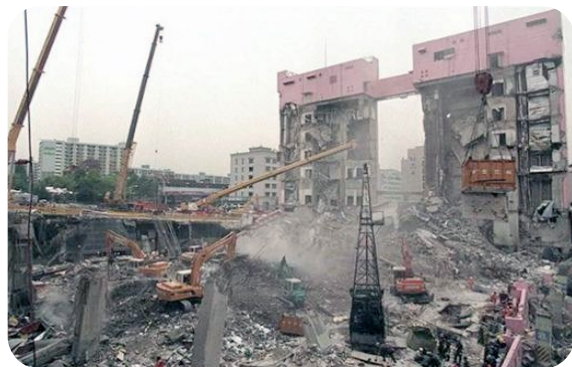
1995年6月29日，因随意将用途从写字楼变成百货公司，韩国首尔三丰百货大楼发生倒塌，共造成502人死亡，937人受伤，成为韩国历史上发生在和平时期的最严重灾难。

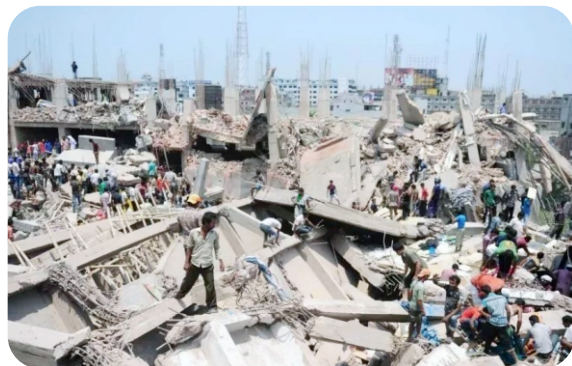
2013年4月24日，孟加拉国达卡市萨瓦乡的一栋8层大楼倒塌，死亡人数达1127人、约2500人受伤。整栋大楼第五层至第八层是未经允许而私自建造。建筑从原本的商业用途被用作了工业用途。

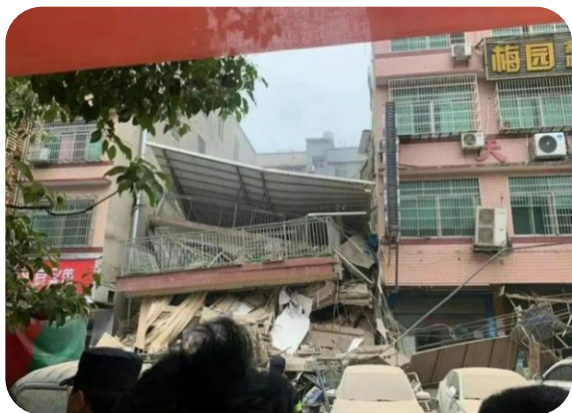
### （一）湖南长沙“4·29”居民自建房倒塌特别重大事故

2022年4月29日12时24分，湖南省长沙市望城区金山桥街道金坪社区盘树湾组发生一起特别重大居民自建房倒塌事故，造成54人死亡、9人受伤，直接经济损失9077.86万元。

违法违规建设的原五层（局部六层，下同）房屋建筑质量差、结构不合理、稳定性差、承载能力低，违法违规加层扩建至八层（局部九层，下同）后，荷载大幅增加，致使二层东侧柱和墙超出极限承载力，出现受压破坏并持续发展，最终造成房屋整体倒塌。

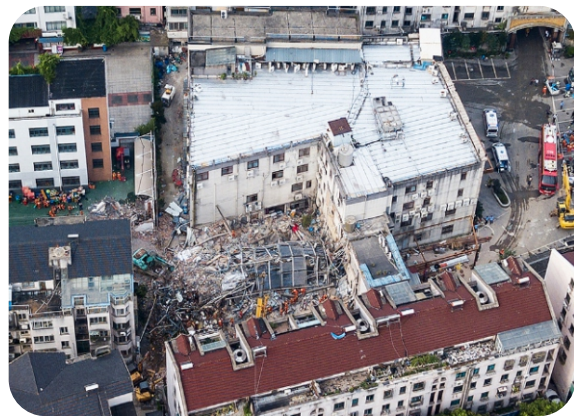
### （二）江苏苏州“7·12”四季开源酒店辅房坍塌重大事故

2021年7月12日15时31分许，位于苏州市吴江区松陵街道油车路188号的苏州市四季开源酒店辅房发生坍塌事故，造成17人死亡、5人受伤，直接经济损失约2615万元。

在无任何加固及安全措施情况下，盲目拆除了底层六开间的全部承重横墙和绝大部分内纵墙，致使上部结构传力路径中断，二层

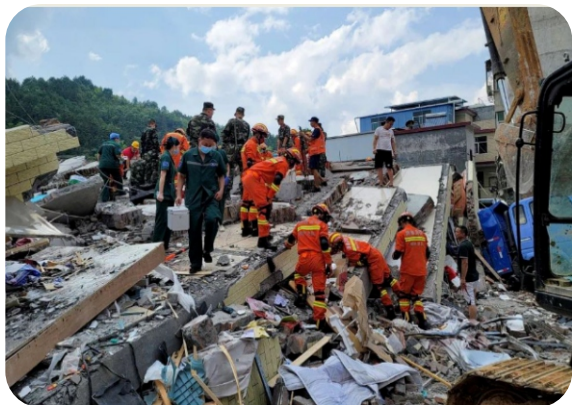
### （三）湖南郴州“6·19”村民自建房坍塌较大事故

2021年6月19日12时37分，位于郴州市汝城县卢阳镇云善村塘介脚组的一栋村民自建房发生坍塌事故，造成5人死亡，7人受伤，直接经济损失734万元。

该村民自建房屋未经具有资质的单位进行地质勘察和设计，并委托无施工资质、未经工匠培训的个人组织施工，并在无施工方案指导下盲目开挖，未对重大安全风险进行辨识，造成房屋地基土承

载力不满足规范要求，使地基变形，地基承载力单侧降低，导致整板基础断裂；整板基础断裂后失稳倾覆，导致瞬间坍塌。

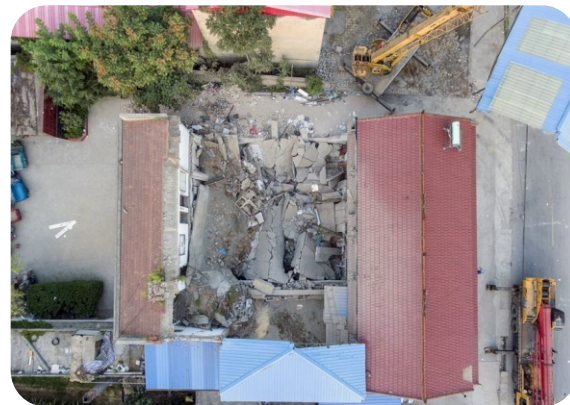
### （四）山西临汾“8·29”聚仙饭店重大坍塌事故

2020年8月29日9时40分许，位于临汾市襄汾县陶寺乡陈庄村的聚仙饭店发生坍塌事故，造成29人死亡、28人受伤，直接经济损失1164.35万元。

聚仙饭店建筑结构整体性差，经多次加建后，宴会厅东北角承重砖柱长期处于高应力状态；北楼二层部分屋面预制板长期处于超荷载状态，在其上部高炉水渣保温层的持续压力下，发生脆性断裂，形成对宴会厅顶板的猛烈冲击，导致东北角承重砖柱崩塌，最终造成北楼二层南半部分和宴会厅整体坍塌。

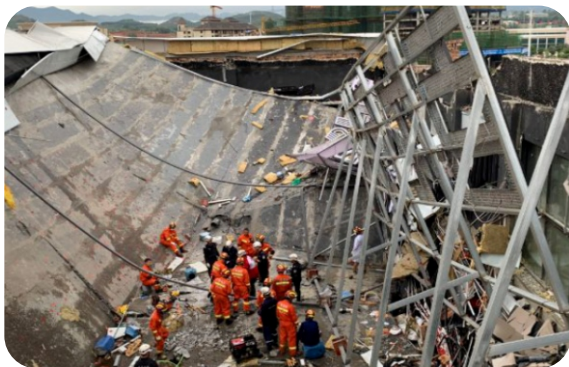
### （六）广西百色“5·20”钢结构屋顶坍塌较大事故

2019年5月20日0时40分左右，位于百色市右江区东州大道的0776酒吧发生钢结构屋顶坍塌事故，造成6人死亡，87人受伤，直接经济损失1732.57万元。

0776酒吧违规在屋面加建钢结构屋顶，并将工程发包给不具备钢结构设计、施工资质的个人，造成屋面荷载超过结构体系极限承载力，钢结构屋顶出现因稳定性和抗弯强度不足而垮塌。
